INSPECTIERAPPORT 2014
objectnummer 0230

Klokkenstoel
Mirnserdijk 24
8573 WP Mirns

Inspectie uitgevoerd door: P.D. van Vliet
Datum inspectie: 16 juni 2014

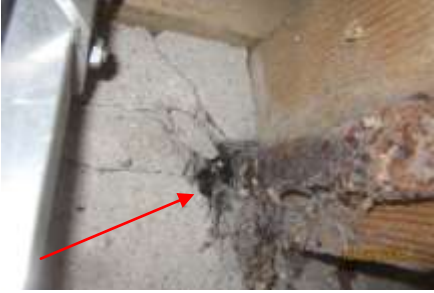
| Rubriek | | Toelichting | Hersteladvies |
|--|---|--|---|
| Zadeldak baarhokje <ul style="list-style-type: none"> - muurplaten - trekbalkjes - balkankers - spantjes | <p>M Het uiteinde van een muurplaat bij de achtergevel is door houtrot aangetast. Vermoedelijk elders ook aangetast.</p> <p>R Bij de oplegging op muren door houtrot aangetast. Voor zover zichtbaar nog wel voldoende draagkrachtig.</p> <p>S Sterk door roest aangetast.</p> <p>Ankers sterk geroest.</p> | <ul style="list-style-type: none"> ○ Nog te behouden. ○ De ankers demonteren ontroesten en roestwerend behandelen. Wellicht moeten enkele ankers worden vervangen. | |

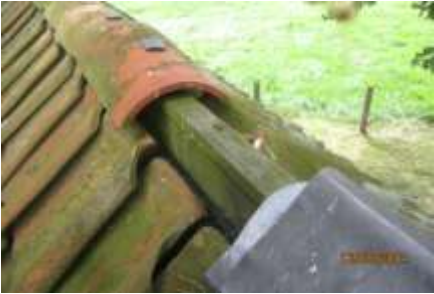
| Rubriek | | Toelichting | Hersteladvies |
|--|---|--|---|
| <p><u>2.2 Dakbedekking</u></p> <p><i>2.2.2 Dakpannen</i></p> Zadeldak baarhokje <ul style="list-style-type: none"> - dakbeschot - panlatten en folie - rode oude holle dakpannen - oude holle nokvorsten | <p>G OSB plaat.</p> <p>Ontbrekende vorst is door ons weer aangebracht.</p> | | |

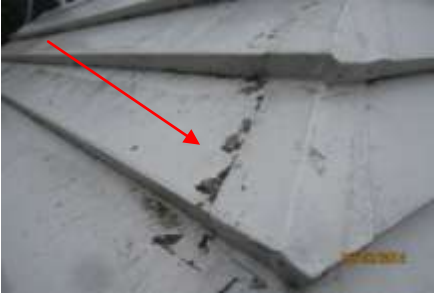
| Rubriek | | Toelichting | Hersteladvies |
|--|---|--|---|
| <p><i>2.2.6 Overig</i></p> Schilddak klokkenstoel <ul style="list-style-type: none"> - gepotdekselde houten delen - schilderwerk | <p>G</p> <p>M Verspreid gebladderd (onthechting verflaag). Vervuild.</p> <p>Geblanderde verf.</p> | <ul style="list-style-type: none"> ○ Bijwerken / behandelen schilderwerk. | |
