INSPECTIERAPPORT 2014
objectnummer 0068

v.m. Stadhuis
Heerenwal 48
8556 XW Sloten

Objectnummer: 0068
Debiteurennummer: 4044
Object: Voormalig Stadhuis
Gelegen te: Heerenwal 48,
8556 XW Sloten
Gemeente: De Friese Meren
Bouwjaar of periode: 1759
Monumentnummer: 33851
Oorspronkelijke functie: 01 Openbare gebouwen

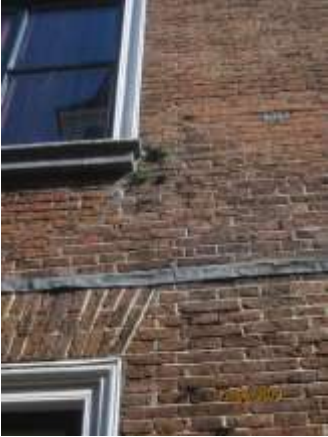
- natuursteen plint	G	
Achtergevel voorhuis - metsel- en voegwerk	R Veel oude roestige bevestigingspunten in de gevel aanwezig.	○ De door roest aangetaste oude bevestigingspunten verwijderen. Hierdoor wordt schade aan het muurwerk voorkomen.
Linkergevel voorhuis - metsel- en voegwerk	R Nabij de binnenplaats is het muurwerk gescheurd. Met name boven de ankers van de eerste verdiepingvloer is enig voegwerk uitgesleten. Ook langs het maaiveld is het voegwerk wat uitgesleten.	○ 5 m ² voegwerk herstellen.
Rechtergevel voorhuis - metsel- en voegwerk	R Verspreid over de gevel, onder andere boven vensters, is enig voegwerk losgeraakt / uitgesleten. Boven de vensters lijkt het metselwerk wat los te raken. Veel oude roestige bevestigingspunten in de gevel aanwezig. Plantengroei in de gevel aanwezig.	○ De door roest aangetaste oude bevestigingen verwijderen. ○ Circa 10 m ² voegwerk herstellen ○ Plantengroei verwijderen.

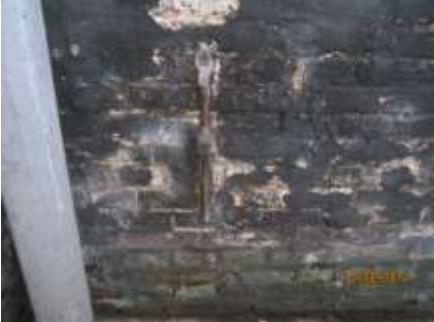
Rubriek		Toelichting	Hersteladvies	0068 v.m Stadhuis
Algemeen <ul style="list-style-type: none"> - natuursteen schouderstukken van topgevels - muurankers voorhuis - muurankers binnenplaats - muurankers achterhuis 	G G M G	Voor zover de ankers te controleren zijn. Boven het kozijn (vluchtweg) ter hoogte van de 2 ^e verdieping is een anker zeer roestig in het metselwerk. Ter hoogte van het maaiveld zit een anker die zeer roestig is, deze is bijna doorgeroest.

Zwaar roestig anker ter hoogte van maaiveld.

Roestig in het metselwerk.	<ul style="list-style-type: none"> ○ De ankers demonteren, ontroesten en roestwerend behandelen het ingemetselde gedeelte omwikkelen met vetband. Totaal 2 stuks ankers.

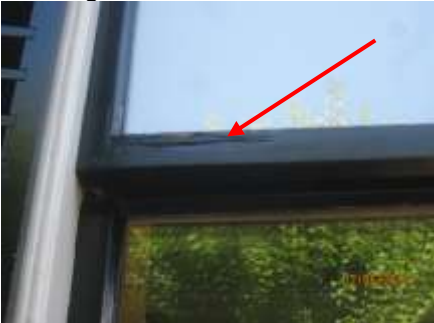
1.4 Vensters <ul style="list-style-type: none"> 1.4.2 Hout Voorgevel voorhuis <ul style="list-style-type: none"> - kozijnen - ramen begane grond - ramen verdieping - zonneblinden - coating lekdorpels begane grond - coating lekdorpels verdieping - gehengen zonneblinden - duimen gehengen - gepleisterde omlijsting middenpartij voorgevel - natuursteen lekdorpels 	G M G G G R G R G G	Van het rechtervenster is de onderdorpel van het bovenlicht door houtrot aangetast.

Door houtrot aangetast. De coating is gebladderd of weggevallen. Enkele duimen zijn roestig. Twee dorpels onder een venster op de verdieping van de voorgevel zijn gescheurd.	<ul style="list-style-type: none"> ○ Vervangen onderdorpel. ○ Bij de eerstvolgende schilderbeurt oppervlakkig ontroesten, roestwerend behandelen en afschilderen. ○ Scheurvorming afdichten met een reparatiemortel.
