**INSPECTIERAPPORT 2014**  
**objectnummer 0068**

v.m. Stadhuis  
Heerenwal 48  
8556 XW Sloten

Objectnummer: 0068  
Debiteurennummer: 4044  
Object: Voormalig Stadhuis  
Gelegen te: Heerenwal 48,  
8556 XW Sloten  
Gemeente: Friese meren  
Bouwjaar of periode: 1759  
Monumentnummer: 33851  
Oorspronkelijke functie: 01 Openbare gebouwen

Inspectie uitgevoerd door: J. Binnema en P.D. van Vliet  
Datum inspectie: 26-08-2015

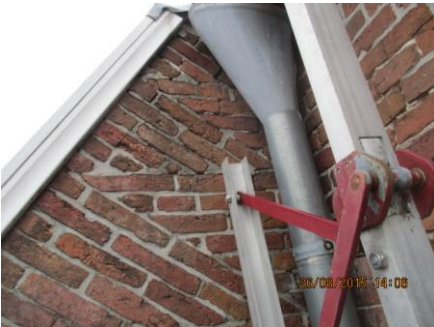
Rubriek		Toelichting	Hersteladvies	0068 v.m Stadhuis
Binnenplaats achterhuis - metsel- en voegwerk	R	<p>Boven een venster op de begane grond is het muurwerk gescheurd. Ter hoogte van het maaiveld ontbreken enkele stenen en is het metselwerk verwaterd. Scheurvorming boven het venster van de eerste verdieping tussen de twee bevestigingen van de noodtrap. Scheurvorming bij het hoogste muuranker en in de boerenvlechting is het metselwerk gescheurd en losgeraakt. Bij de boerenvlechting langs de top is het voegwerk tevens uitgesleten. Veel open voegwerk in de bovenste gedeelte van het metselwerk.</p>

<p>Loszittend metselwerk.</p>	<ul style="list-style-type: none"> <li>○ Circa 4 m<sup>2</sup> voegwerk vervangen.</li> <li>○ Inboeten ca. 2 m<sup>2</sup> metselwerk.</li> </ul>	
Achtergevel achterhuis - metsel- en voegwerk	R	Enig uitgesleten voegwerk en lichte roetdoorslag van de voormalige schoorsteen.

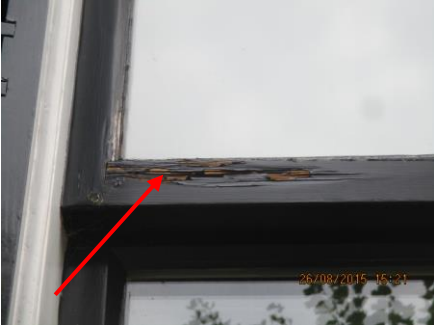
- rechter kozijn 1 <sup>e</sup> verdieping	M	Linker stijl is door houtrot aangetast.	○ Aanlassen stijl.	
- overige kozijnen	G			
- ramen begane grond	M	Van het rechtervenster is de onderdorpel van het bovenlicht door houtrot aangetast.	○ Vervangen onderdorpel.

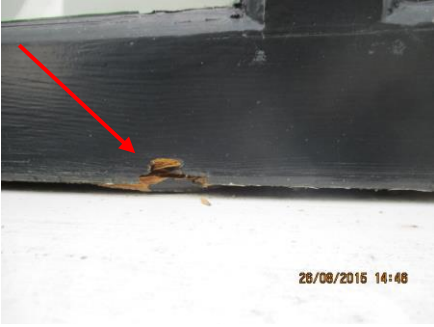
- linker raam 1 <sup>e</sup> verdieping	S	Onderdorpel en stijlen zijn door houtrot aangetast.	○ Aanlassen stijlen en onderdorpel vervangen.

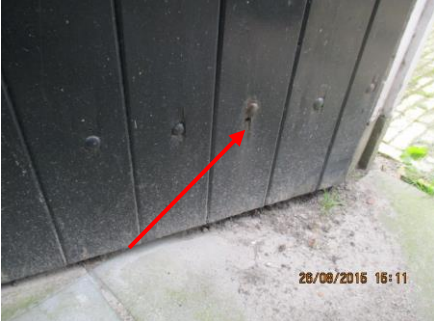
<p>Door houtrot aangetast.</p>

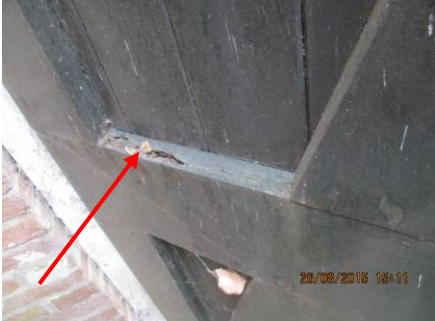
<p>Door houtrot aangetast.</p>	
Poort naar binnenplaats <ul style="list-style-type: none"> <li>- metsel- en voegwerk</li>   <li>- kozijn en deur</li> <li>- loden afdekking op muur</li> <li>- deur bij binnenplaats</li> <li>- deurkozijn</li> </ul>	    	Het muurwerk is gescheurd. Enig voegwerk is uitgesleten en enkele stenen zijn verweerd. Linker stijl is door houtrot aangetast. Er is geen muurlood aangebracht. Rechter stijl is door houtrot aange-tast.	<ul style="list-style-type: none"> <li>○ Aanhelen stijl.</li>   <li>○ Aanhelen stijl.</li> </ul>	
<u>1.6 Uitpandige elementen</u> Voorgevel <ul style="list-style-type: none"> <li>- uithangbord met lantaarn</li> </ul> Topgevel zuid <ul style="list-style-type: none"> <li>- hijsbalk</li> </ul>	  	Bladderend. Voor zover waarneembaar.

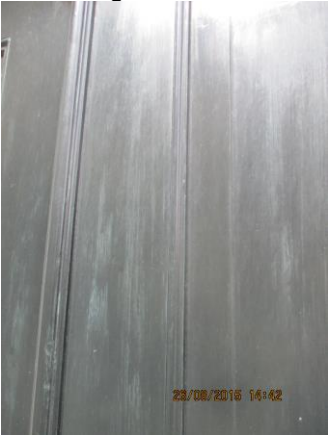
Rubriek		Toelichting	Hersteladvies	0068 v.m Stadhuis
Rechterzijde algemeen - deur en kozijn	R	Glansverlies en vuil verfwerk. Niet dekkend geschilderd.

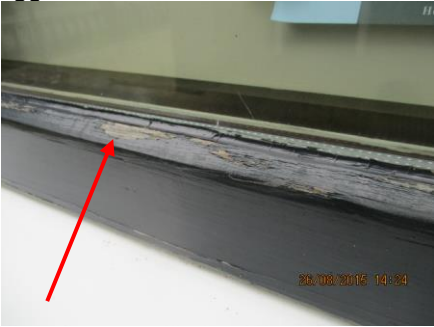
- ramen	S	Niet dekkend geschilderd. Bladderend, kaal hout, glansverlies en barstvorming met name van de liggende delen.

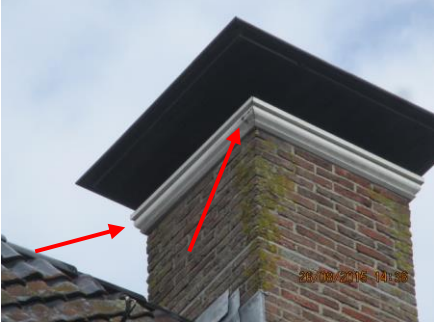
Rubriek	Toelichting	Hersteladvies <span style="float: right;">0068 v.m Stadhuis</span>
<p><u>2.6 Schoorstenen</u> Algemeen</p> <ul style="list-style-type: none"> <li>- metsel- en voegwerk</li> <li>- loodaansluitingen</li> <li>- houten kragen / hoeken</li> </ul> <ul style="list-style-type: none"> <li>- schilderwerk kragen / hoeken</li> <li>- ijzeren staandertjes kap</li> <li>- zinkbedekking kap</li> </ul>	<p>G Van afstand waargenomen.</p> <p>G</p> <p>M Van de oostelijke schoorsteen is de kraag plaatselijk door houtrot aange- tast.</p>

<p>R Door houtrot aangetast. Barstvorming en roest plekjes door de verflaag.</p> <p>G</p> <p>G Voor zover waarneembaar.</p>	<p>○ Vervangen door houtrot aange- taste onderdelen.</p>
<p><u>2.8 Diversen</u> Algemeen</p> <ul style="list-style-type: none"> <li>- houten afdekking topgevels</li> </ul>	<p>R Enkele planken vertonen naden waar vocht in kan dringen.</p>	<p>○ Het is te overwegen de dekplan- ken met zink of lood te bekle- den. Intensief onderhoud wordt hierdoor voorkomen.</p>

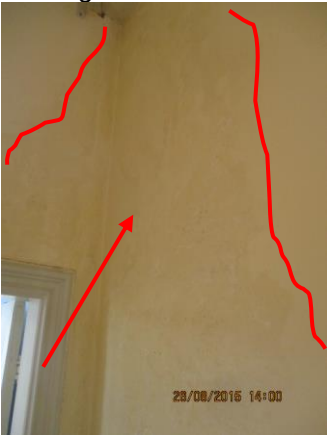
<p>Zout uitbloei.</p>
