**INSPECTIERAPPORT 2014**  
**Objectnummer 0123**  
**Raadhuis**  
**Dubbelstraat 2**  
**8561 BC Balk**

**Objectgegevens**

Objectnummer: 0123  
 Debiteurennummer: 4044  
 Object: Raadhuis  
 Gelegen te: Dubbelstraat 2  
 8561 BC Balk  
 Gemeente: De Friese Meren  
 Monumentnummer: 15895  
 Oorspronkelijke functie: 01 Openbaar gebouw

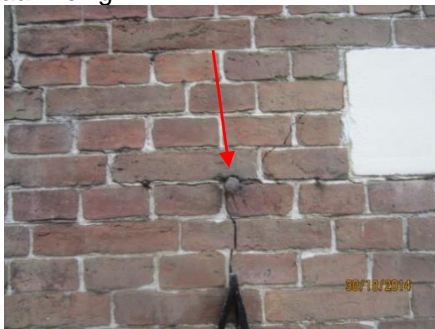
1.2.1 Baksteen			
Noordoost / Dubbelstraat			
- metselwerk	M	In de gevel zijn scheuren aanwezig. Mogelijk worden enkele scheuren veroorzaakt door het roesten van ijzer in het muurwerk. Onder andere bij het anker boven het rechtervenster op de begane grond is een scheur aanwezig. Deze wordt vermoedelijk veroorzaakt door de ge-roeste keilbout ter plaatse. Boven de rollaag over een venster op de verdieping is een horizontale scheur aanwezig.	<ul style="list-style-type: none"> <li>○ Scheuren in te boeten en niet voegen. Rondom de scheuren metselwerk verwijderen (een steen aan beide zijden) en nieuwe stenen inboeten.</li> <li>○ Onderzoek / behandelen ingemetseld ijzer / ankers.</li> <li>○ Verwijderen overbodig ijzerwerk (zoals de keilbout) uit het metselwerk.</li> </ul>

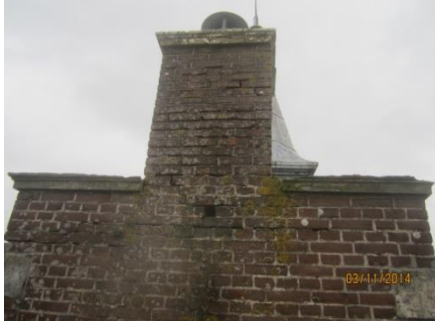
Rubriek	*	Toelichting	Hersteladvies	0123 Raadhuis
Trapgevel zuidwest - metsel- en voegwerk	M	Het muurwerk is gescheurd. Het voegwerk is op diverse plaatsen losgeraakt en diep uitgesleten. Verspreid plantengroei. Enkele delen muurwerk zijn losgeraakt.	<ul style="list-style-type: none"> <li>○ Herstel door inboeten, zoals hierboven omschreven.</li> <li>○ Waarna zorgvuldig herstel voegwerk, als bestaand met een schelpkalkmortel.</li> </ul>

Scheurvorming, loszittend metselwerk, plantengroei en open voegwerk.

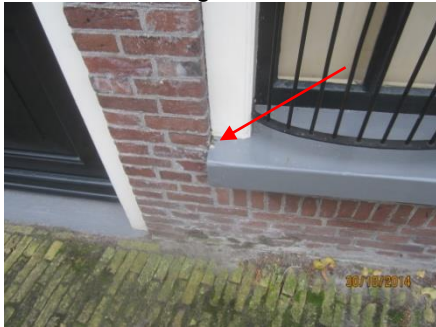
Rubriek	*	Toelichting	Hersteladvies	0123 Raadhuis
<p>Vorgevel (noordwest)</p> <ul style="list-style-type: none"> <li>- 2<sup>e</sup> kozijn vanaf links begane grond</li> <li>- raam in 1<sup>e</sup> kozijn vanaf links begane grond</li> <li>- middelste kozijn 1<sup>e</sup> verdieping</li> <li>- ramen in middelste kozijn 1<sup>e</sup> verdieping</li> <li>- overige kozijnen en ramen</li> <li>- ijzerwerk roosters begane grond</li> </ul> <p>Linkerzijgevel (noordoost)</p> <ul style="list-style-type: none"> <li>- rechter kozijn onder bordes</li> </ul>	<p>R</p> <p>R</p> <p>R</p> <p>R</p> <p>G</p> <p>R</p>	<p>De onderdorpel is aan de onderzijde door houtrot aangetast.</p> <p>De rechterstijl van het onder raam is door houtrot aangetast.</p> <p>De rechterstijl is door houtrot aangetast.</p> <p>De onderdorpel is op de uiteinden door houtrot aangetast.</p> <p>Plaatselijk licht roestig.</p> <p>De onderdorpel is op de linkerzijde en linkerstijl (boven en onder) zijn door houtrot aangetast.</p>

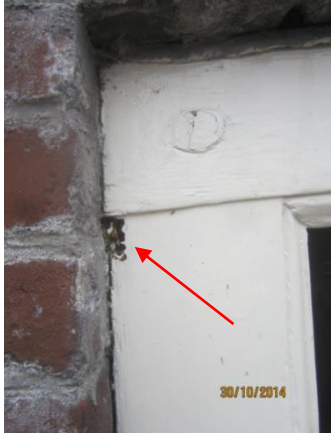
<p>Bovenzijde stijl door houtrot aangetast.</p>

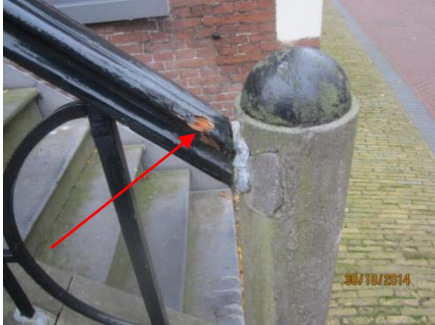
- ijzeren hekwerk	G			
- houten handregel	M	Onderste gedeelte is door houtrot aangetast.	○ Aanlassen houten regel.

Door houtrot aangetast.		
- beeldhouwwerk leeuwen	G

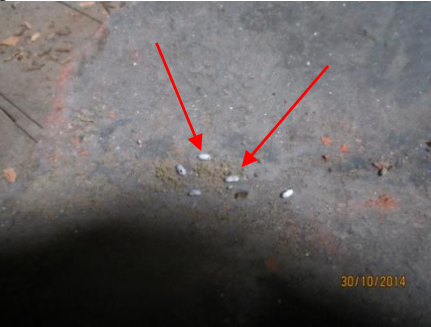
Dode bonte knaagkevers. Roestig, met name in het hout.  In de balken zijn oude, voor zover waarneembaar, niet actieve aantastingen van bonte knaagkever zichtbaar. Meerdere lassen in balken staan enigszins open.	<input type="radio"/> Herstel is niet aan de orde.  <input type="radio"/> Herstel is niet aan de orde.          <input type="radio"/> Ontroesten en behandelen verankering.  <input type="radio"/> Openstaande lassen opsluiten. Borgen met draadbouten.

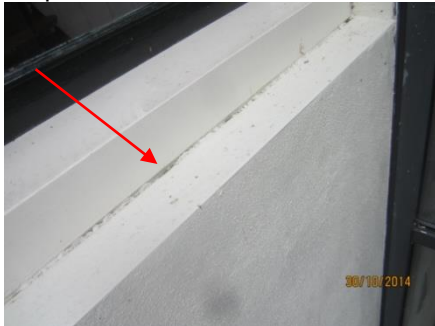
Rubriek	*	Toelichting	Hersteladvies	0123 Kantoor
- schootankers Zij zuidwest - metselwerk	G			
- voegwerk Entree aanbouw - metsel- en voegwerk	G	Enkele stenen op de westhoek onder de gootlijst zijn losgeraakt.	○ Losse stenen inboeten bij gelegenheid.	
	G			
	G	Wat vervuild muurwerk.	○ Nooit onder hoge druk schoonmaken! Dit veroorzaakt schade aan het muurwerk.	
<u>1.3 Buitenpleisterwerk</u> Zij noordoost en achter - pleisterwerk noordoost - pleisterwerk zuidoost	G			
	R	De aansluiting met het kozijn staat open, hierdoor kans op inwatering, waardoor er opnieuw schade aan het pleisterwerk kan ontstaan.	○ Herstellen aansluiting.

Open aansluiting.

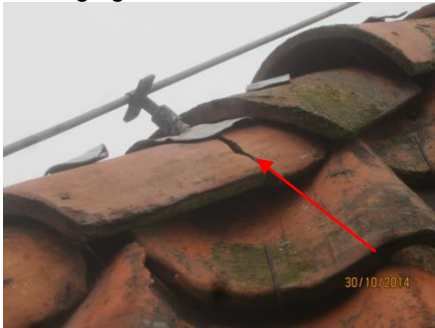
Gescheurde vorst.

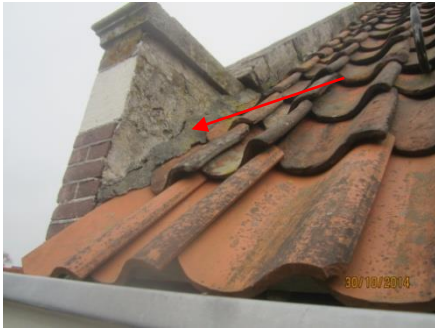
Loszittend en gescheurde specie aansluiting.

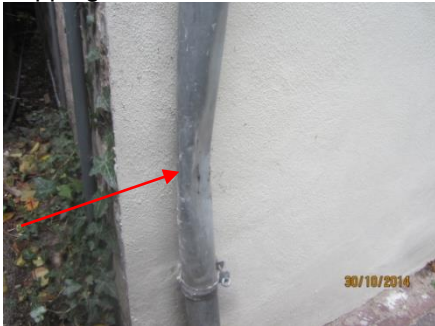
- zinkbekleding	G			
2.4.2 <i>Hemelwaterafvoeren</i>				
Algemeen				
- zinken afvoer achter	R	De afvoer is ingedeukt. Dit kan verstoppingen veroorzaken.	○ Bij vervangen van de afvoer een ijzeren ondereinde aanbrengen wat indeuken voorkomt.

Ingedeukte afvoer.		
<u>2.5 Dakopeningen</u>
