INSPECTIERAPPORT 2014
objectnummer 0122

Toren
Van Swinderenstraat 6
8561 AP Balk

Objectgegevens

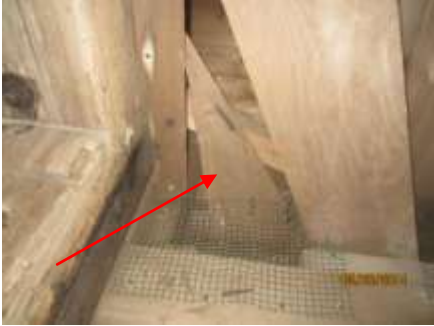
- pijnappel / windvaan	G			
- loden muts	G			
Plafond boven klokkenstoel				
- houten plafond	M	Een deel van het plafond is weggevallen waardoor vogels in de spits kunnen komen. De vernageling is sterk door roest aangetast / doorge-roest.	○ Dichten gat in plafond. ○ Bij gelegenheid moeten de houten delen opnieuw worden vernageld.

Weggefallen deel.		
Waterlijst onder spits

<u>rubriek</u>	<u>technische staat</u>	<u>termijn</u>
Toren			
○ Herstellen plafond.	2.8	matig	0-1 jaar
○ Haken opnieuw aanbrengen.	4.2	matig	0-1 jaar
○ Schoonmaken spits.	4.2	matig	0-1 jaar

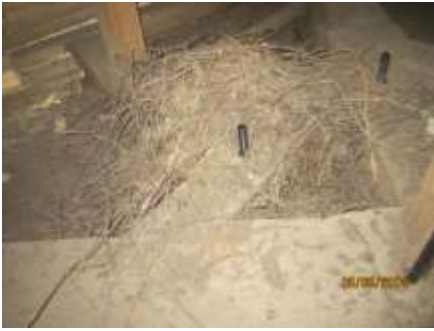
- algemeen	G			
Vervuiling				
- spits	M	De spits van de dakruiter is sterk vervuild met takken, stof, vliegen e.d.	○ Deze ruimte schoonmaken. Op verzoek kunnen wij dit verzorgen.

Vervuiling in de spits.		
<i>4.2.2 Exterieur (bereikbaarheid)</i>				
Ladderhaken
