INSPECTIERAPPORT 2016
objectnummer 0122

Toren
Van Swinderenstraat 6
8561 AP Balk

Objectgegevens

Objectnummer: 0122
 Debiteurennummer: 4044
 Object: Toren
 Gelegen te: Van Swinderenstraat 6,
 Balk
 Gemeente: Gemeente De Fryske Marren
 Monumentnummer: 15914
 Oorspronkelijke functie: 03 Kerkelijk gebouw

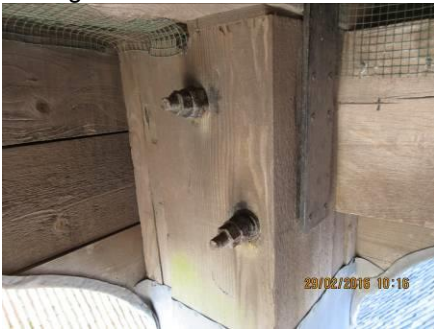
Rubriek	Toelichting	Hersteladvies
<p>1. GEVELS</p> <p><u>1.2 Gevels</u></p> <p><i>1.2.3 Hout</i> Vierkantige ondertoren</p> <ul style="list-style-type: none"> - houten delen - maaslei bekleding koper gehaakt <p>Opengewerkt vierkant</p> <ul style="list-style-type: none"> - loodbeklede hoekstijlen - loodbekleding boven galmopeningen - bevestigingen / ankers <p><u>1.7 Glas/schilderwerk</u></p> <p><i>1.7.2 Schilderwerk</i> Algemeen</p> <ul style="list-style-type: none"> - waterlijst onder spits <p>2. DAKEN</p> <p><u>2.1 Kapconstructies</u></p> <p><i>2.1.1 Hout</i> Ingesnoerde spits</p> <ul style="list-style-type: none"> - algemeen - constructie bij insnoeringen - grenen spitsconstructie overig - verankeringen <p><u>2.2 Dakbedekking</u></p> <p><i>2.2.3 Leien</i> Ingesnoerde spits</p> <ul style="list-style-type: none"> - houten dakbeschot - maasleien r.v.s gehaakt langs de spitsvoet 	<p>G R</p> <p>De leien zijn wat verouderd / worden wat zachter. Enkele zijn scheef gewaaid.</p> <p>G G</p> <p>Gefelst lood.</p> <p>R</p> <p>De draadeinden van de hoekstijlen aan de liggers onder de spits zijn sterk geroest.</p>

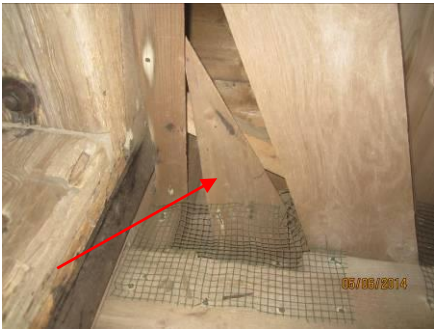
Rubriek		Toelichting	Hersteladvies	0122 Toren
<ul style="list-style-type: none"> - pijnappel / windvaan - loden muts Plafond boven klokkenstoel <ul style="list-style-type: none"> - houten plafond 	G G M	Een deel van het plafond is weggevallen waardoor vogels in de spits kunnen komen. De vernageling is sterk door roest aangetast / doorgeroest.

Weggevalle deel.	<ul style="list-style-type: none"> ○ Dichten gat in plafond. ○ Bij gelegenheid moeten de houten delen opnieuw worden vernageld. 	
Waterlijst onder spits <ul style="list-style-type: none"> - houten lijst 	G

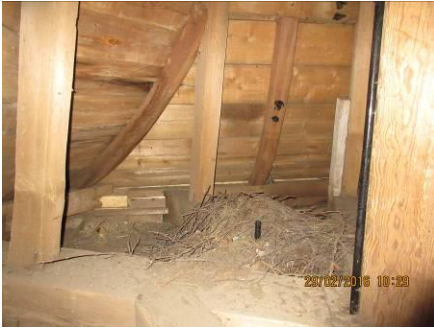
Rubriek	Toelichting	Hersteladvies	0122 Toren
<p>4. DIVERSEN</p> <p><u>4.1 Technische installaties</u></p> <p>4.1.2 <i>Bliksembeveiliging</i></p> <p>Algemeen</p> <ul style="list-style-type: none"> - bliksembeveiliging - bevestigingen <p><u>4.2 Bereikbaarheid en toegankelijkheid</u></p> <p>4.2.1 <i>Interieur (toegankelijkheid)</i></p> <p>Oriëntatieverlichting</p> <ul style="list-style-type: none"> - algemeen <p>Ladders en trappen</p> <ul style="list-style-type: none"> - algemeen <p>Vervuiling</p> <ul style="list-style-type: none"> - spits <p>4.2.2 <i>Exterieur (bereikbaarheid)</i></p> <p>Ladderhaken</p> <ul style="list-style-type: none"> - algemeen 	<p>N.B. De inspectie van de bliksembeveiliging heeft uitsluitend betrekking op de uitwendige installatie.</p> <p>G</p> <p>R Er ontbreekt verlichting in de spits.</p> <p>R Er ontbreekt een ladder om in de spits te komen.</p> <p>M De spits van de dakruiter is sterk vervuild met takken, stof, vliegen e.d.</p>

<p>S De bovenste 2 haken zitten los. Overige klimhaken zijn goed.</p>	<ul style="list-style-type: none"> ○ Betreffende de juiste functionering, dient u de installatie periodiek te laten doormeten door een gespecialiseerd bedrijf. ○ Aanbrengen verlichting in de spits. ○ Een ladder in de ruimte onder de klokkenstoel plaatsen welke lang genoeg is om in de spits te kunnen komen. ○ Deze ruimte schoonmaken. ○ Haken opnieuw aanbrengen.
