INSPECTIERAPPORT 2014

objectnummer 0235

Toren

Tsjerkewei 3

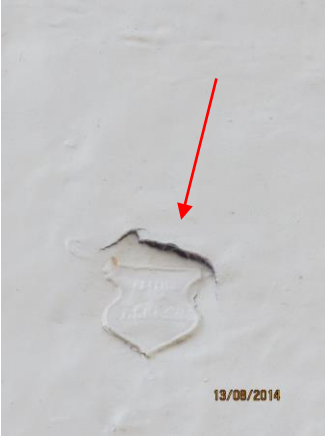
Gescheurd bevestiging. G G Op de overgang van de spits en het met loodbeklede vierkant van de ondertoren. R Aan de noordzijde glansverlies. Lood heeft echter geen behandeling. Het schilderwerk is om esthetische redenen aangebracht. R Plaatselijk barstvorming en glansverlies.	○ Scheurvorming laten herstellen door een erkende loodgieter. Ook de bevestiging controleren.

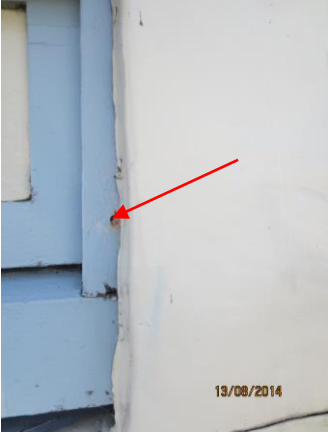
Rubriek		Toelichting	Hersteladvies	0235 Toren
<u>1.8 Diversen</u>				
Galmopeningen				
- houten galmbordjes westzijde	R	Van de westzijde is bij de linker galmopening (gezien vanuit de toren) de linkerstijl aangetast door houtrot.	○ Het door houtrot aangetaste hout tot aan het gezonde hout uitfrezen en uitvullen met twee-componenten vulmiddel.

Aangetast door houtrot.

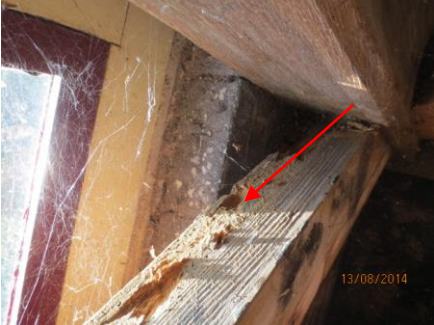
Rubriek		Toelichting	Hersteladvies	0235 Toren
Boven kerkzolder - schoren en kruizen	R Een schoor aan de zuidzijde is bij de verbinding met de zuidoostelijke hoekstijl enigszins aangetast door houtrot. Ook is deze schoor aangetast door houtboorders. Op de west- en oostzijde zijn enkele schoren aangetast door houtboorders.

Aangetast schoor op de oostzijde.			
Ter hoogte klokken verdieping - schoren en kruizen	R Op de zuidzijde is het kruis aangetast door houtrot.

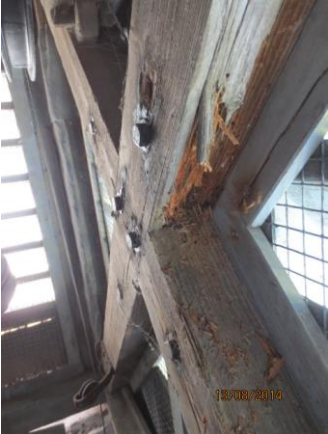
Aangetast kruis zuidzijde.	○ Bij gelegenheid vervangen aangetaste delen.		
- onderslagen onder klokkenzolder	R Aan de zuidzijde is de ligger door houtrot aangetast (tevens vermeld in rubriek 1.2.3). Langs de aangetaste ligger is echter reeds een balk geklampt.

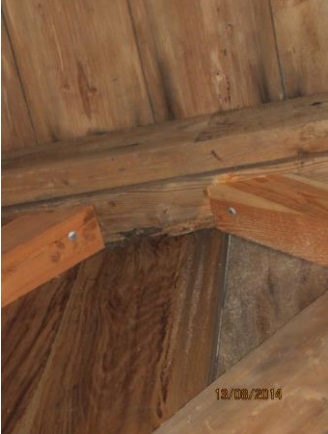
Verstevigde ligger.
