**INSPECTIERAPPORT 2014**  
**objectnummer 0228**

toren  
Lyclamawei 18  
8566 JL Nijemirdum

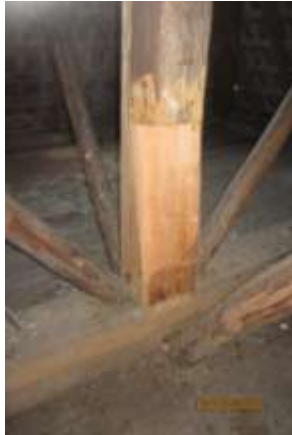
- overige muurplaten	G			
- verankeringen aan en op muurplaat	G			
- makelaar	R	Het ondereinde is aangelast / hersteld. Het bovineinde is verweerd / molm en bevat enkele inkepingen.

Ondereinde.

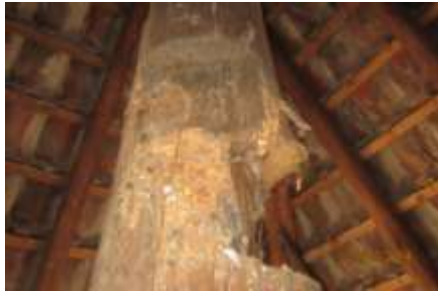
Boveneinde.

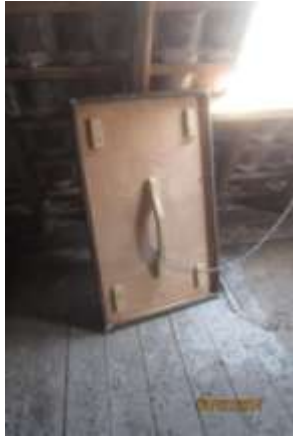
Rubriek		Toelichting	Hersteladvies	0228 toren
<u>2.5 Dakopeningen</u> 2.5.3 Dakramen Algemeen - ijzeren dakraam 2.5.4 Luiken Algemeen - luiken, koperbekleed	G  G	Degelijke en goed uitneembare luiken.

Fraaie luiken.		
<u>2.8 Diversen</u> Bekroning toren - ijzeren bekroning - windvaan verguld - loden muts om makelaar	G G G			
<b>3. INTERIEUR</b>				
<u>3.1 Binnenwanden</u> Binnenzijde buitengevel - metselwerk  - voegwerk - verankeringen van (mogelijk) kistwerken	R  R G	Verspreid zijn scheuren aanwezig. Dit is echter niet verontrustend. Meerdere stenen zijn door de jaren heen verweerd.  Verspreid uitgesleten. Voor zover waarneembaar zijn de ankers behandeld en waar nodig in vetband gezet.		
<u>3.2 Dragende constructies/vloeren</u> 3.2.1 Dragende constructies Algemeen - balklagen / trekbalken en onderslagen - verankeringen balken 3.2.2 Vloeren Algemeen - vloerhout	G  G  G
