INSPECTIERAPPORT 2015
objectnummer 0228

toren
Lyclamawei 18
8566 JL Nijemirdum

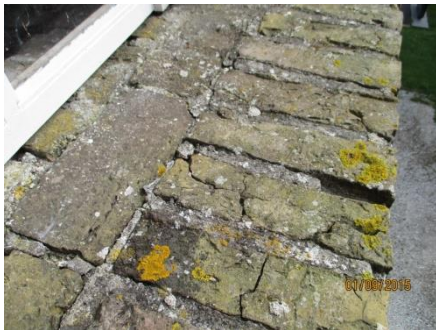
- metselwerk en voegwerk		G R Enig los en open voegwerk.		
- afzaten van galmopeningen				
- afzaat venster westgevel				○ Vanwege de westelijke ligging veel belasting door regen. Hierom tijdig herstel met behulp van een kalkmortel.

Los en open voegwerk.

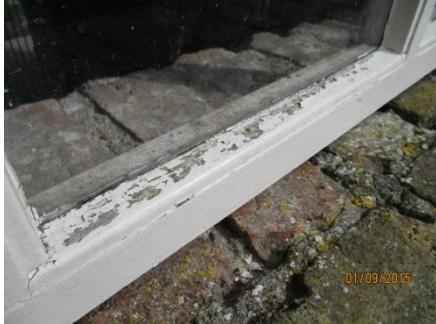
Rubriek	Toelichting	Hersteladvies	0228 toren
<p>1.7.2 Schilderwerk West</p> <ul style="list-style-type: none"> - venster 	<p>M Van liggende delen / langs de beglazing is de verf gebladderd. Aansluitingen op het glas staan open.</p>

<p>Gebladderde verf.</p>	<ul style="list-style-type: none"> ○ Tijdig behandelen schilderwerk. 	
<ul style="list-style-type: none"> - deuren 	<p>R De verflaag wordt schraler en is licht vervuild.</p>		
<p>1.8 Diversen</p> <p>Galmopeningen</p> <ul style="list-style-type: none"> - houten galmborden - bevestigingen borden - schilderwerk <p>- vogelwering, gaas</p>	<p>G</p> <p>G</p> <p>R Enig gescheurd schilderwerk en aangroei mossen aan de westzijde.</p> <p>G Er is een extra vogelwering opgesteld tussen de galmborden zodat er geen vogels meer achter de galmborden kunnen nestelen.</p>		
<p>2. DAKEN</p>			
<p>2.1 Kapconstructies</p> <p>2.1.1 Hout</p> <p>Tentdak</p> <ul style="list-style-type: none"> - muurplaat noord 	<p>R Licht door houtrot aangetast / verweerd.</p>
