**INSPECTIERAPPORT 2014**  
**objectnummer 0229**

Dakruiter  
Kerkstraat 1,  
8567 JE Oudemirdum

**Objectgegevens**

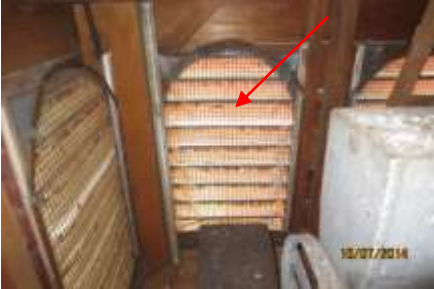
- vogelwering (gaas) achter galmborden	G		
- folie (miofol)	R	Zeer waarschijnlijk ten behoeve van het weren van vliegen, heeft men recent een gewapende folie achter de galmopeningen aangebracht. Echter de toegepaste folie is niet u.v. bestendig, en zal binnen afzienbare tijd oplossen. Wat overblijft is de wapening van de folie.

Er is folie geplaatst in de galmopeningen	
<b>2. DAKEN</b>			
<u>2.1 Kapconstructies</u>
