**INSPECTIE RAPPORT 2014**  
**Objectnummer 0067**

Dakruiter  
Heerenwal 52  
8556 XW Sloten

Objectnummer: 0067  
Debiteurennummer: 4044  
Object: Toren van N.H. Kerk  
Gelegen te: Herenwal 52,  
8556 XW Sloten  
Gemeente: De Friese Meren  
Bouwjaar: 1647  
Monumentnummer: 33852  
Oorspronkelijke functie: 03 Kerkelijk Gebouw

Inspectie uitgevoerd door: P.D. van Vliet en J. Binnema  
Datum inspectie: 03-06-2014  
Aantal uren werkzaamheden: 7  
Aantal uren inspectie en rapportage (incl. reistijd): 4,5  
Totaal aantal uren: 11,5

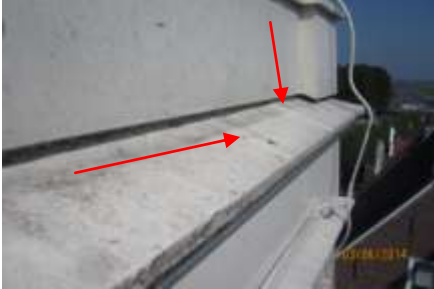
<p>Licht geplooid lood.</p> <p>Gescheurd.</p>	<p style="text-align: right;"><b>0067</b>  <b>Dakruiter</b></p>

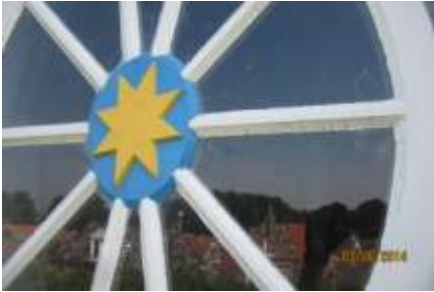
Rubriek	Toelichting	Hersteladvies
<p>1.7.2 <i>Schilderwerk</i> Algemeen</p> <ul style="list-style-type: none"> <li>- rond venster</li> </ul>	<p>R Gescheurd (met hout en stopverf mee) en schraller schilderwerk.</p>

<p>Gescheurd en schraal schilderwerk.</p>	
<ul style="list-style-type: none"> <li>- overig schilderwerk alle zijden</li> </ul>	<p>R Wordt schraller, is licht vervuild en plaatselijk enigszins gescheurd.</p>	<ul style="list-style-type: none"> <li>○ Rekenen op onderhoudsschilderwerk.</li> </ul>
<p>1.8 <u>Diversen</u> Algemeen</p> <ul style="list-style-type: none"> <li>- verankering sporen met boven tafelement</li> <li>- verankering tafelement met hoekstijlen</li> </ul> <ul style="list-style-type: none"> <li>- muur- en balk verankeringen</li> </ul>	<p>R De verankeringen zijn geroest.</p> <p>M De verankering van de muurstijlen aan het tafelement is zeer roestig. Op de zuidoostelijke zijde splijt de muurstijl als gevolg van de sterke volume toename van de roest. De verankeringen zijn verdiept in de muurstijlen aangebracht.</p> <p>R Geroest.</p>	<ul style="list-style-type: none"> <li>○ Ankers oppervlakkig ontroesten, voorzien van een beschermend verfsysteem en opnieuw bevestigen aan de onderconstructie (nieuwe krammen in de muurstijlen).</li> <li>○ Herstel is niet aan de orde.</li> </ul>

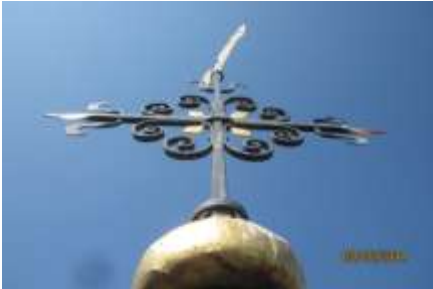
2.6.4 Luiken		
Dakvlak (west)		
<ul style="list-style-type: none"> <li>- lood bekleed vlaggenluik</li> </ul>	G	
<u>2.8 Diversen</u>		
Bekroning		
<ul style="list-style-type: none"> <li>- kruis (ijzer)</li> </ul>	G	Minimale roestplekjes.
<ul style="list-style-type: none"> <li>- windvaan en pijnappel</li> </ul>	G

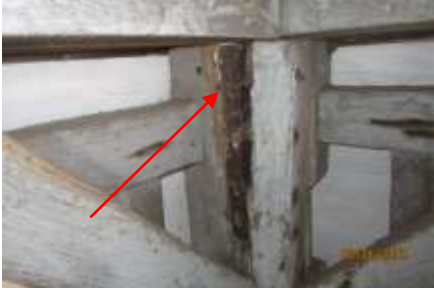
Rubriek		Toelichting	Hersteladvies	0067 Dakruiter
Derde verdieping (ter hoogte van uurwerk) <ul style="list-style-type: none"> <li>- onderslagen</li> <li>- vloer (hout)</li> <li>- stijlen</li> <li>- trekstang verankering</li> <li>- schoren/ kruizen (hout)</li> <li>- staalconstructie</li> </ul>	G De zuidelijke onderslag is gescheurd. De noordelijke onderslag is aangegoten / hersteld met een kunsthars.  G R De noordwestelijke stijl is in het verleden aan de onderzijde aangegoten. De noordoostelijke stijl is aangetast door de bonte knaagkever (actief, er ligt boormeel onder).  R Aan de zuidwestelijke zijde geroest in het metselwerk.  G R Voor zover waarneembaar. In het metselwerk roestig.	<ul style="list-style-type: none"> <li>○ Aantastingen bestrijden.</li> </ul>		
Vierde verdieping (klokkenzolder) <ul style="list-style-type: none"> <li>- onderslag (vierkant)</li> <li>- vloer (hout)</li> <li>- loodbekleding vloer</li> <li>- muurstijlen</li> <li>- schoren</li> </ul>	R De onderslagbalk aan de zuidzijde is door bonte knaagkever aangetast. De aantastingen zijn actief. Voor zover waarneembaar.  G R Veel vuil op de vloer.  R Op zich fraaie hergebruikt balkhout. De zuidoostelijke stijl is gescheurd door het roesten van het anker (zie ook rubriek 1.8). De muurstijlen zijn tevens plaatselijk vermolmd, veelal aan de achterzijden sterker aangetast dan zichtbaar is.

<p data-bbox="651 1507 858 1529">Gescheurde muurstijl.</p>	<ul style="list-style-type: none"> <li>○ Aantastingen bestrijden.</li> <li>○ Schoonmaken vloer.</li> <li>○ Zie rubriek 1.8.</li> <li>○ Vervangen van enkele schoren.</li> </ul>

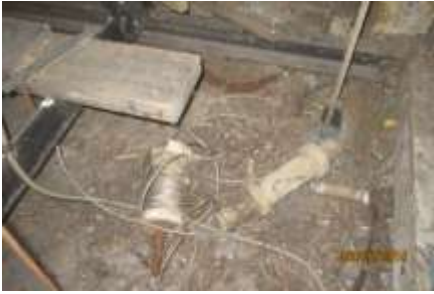
Rubriek	Toelichting	Hersteladvies <span style="float: right;">0067 Dakruiter</span>
Vervuiling - algemeen  Trappen - trap / ladder naar spits  - overige trappen / ladders 4.2.2 <i>Exterieur (bereikbaarheid)</i> Goten en/of platte daken - exterieur	<p><b>M</b> Verspreid erg vervuuld.</p>

<p>Vervuilde dakruiter.</p> <p><b>M</b> Niet aanwezig.</p> <p><b>G</b></p> <p><b>G</b> Spits via kerkdak (buitenom) bereikbaar m.b.v. klimhaken / ladderhaken.</p>	<ul style="list-style-type: none"> <li>○ Wij adviseren de dakruiter schoon te maken. Te ontdoen van stof en vuil waardoor inspecties beter en veiliger kunnen worden uitgevoerd. Ook zijn in een schone toren / kapruimte eventuele actieve aantastingen van houtborende insecten veel beter zichtbaar.</li> <li>○ Aanbrengen laddertje of klimvoorziening om de spits gemakkelijker te kunnen bereiken.</li> </ul>
