INSPECTIERAPPORT 2016

objectnummer 0227

Dakruiter
Beuckenswijkstraat 2
8565 GN Sondel

Inspectie uitgevoerd door: P.D. van Vliet
 Datum inspectie: 01-02-2016

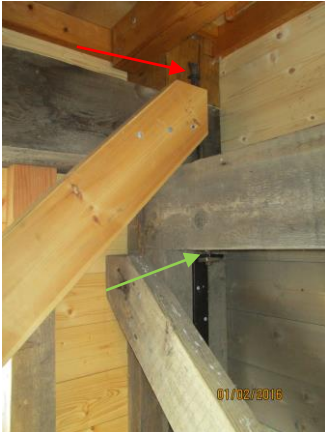
Rubriek	Toelichting	Hersteladvies
<p>Verankeringen</p> <ul style="list-style-type: none"> - verankeringen stijlen / onderslagbalken - verankering (muurstijlen) van nieuwe constructie aan oude constructie 	<p>G Er zijn ankers bijgeplaatst. (Overigens geen authentieke ankers).</p> <p>G Wel enkele opmerkingen betreffende de (zichtbare wijze van) verankeringen; Tussen de liggers en de ankers (van de nieuwe) aan de oude constructie is ruimte aanwezig. De koppeling van de (haak) ankers aan de nieuwe eiken hoekstijlen is over een korte lengte uitgevoerd.</p>

<p>Ruimte op anker (groen pijl) en kort over / in de eiken stijlen (rode pijl).</p> <p>Wij zijn er echter vanuit gegaan dat het vervangen en verhogen van de spits door een constructeur geheel is doorberekend en goedgekeurd.</p>	
<ul style="list-style-type: none"> - overige ankers oude grenen constructie (binnenzijde dakruiter) - overige ankers nieuwe eiken constructie 	<p>R Geroest, met name de krammen van de hakkelbouten zijn geroest.</p> <p>G O.a. van onderconstructie aan de spitsconstructie.</p>

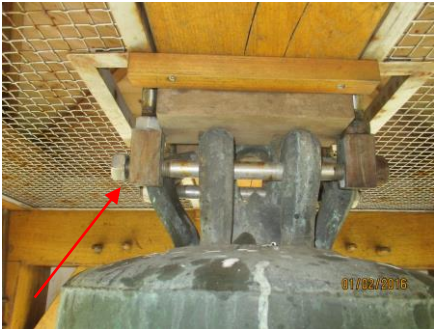
<p>3.9 Diversen</p> <p>Luiwerk</p> <ul style="list-style-type: none"> - bevestiging luidklok 	<p>R Vastgezet en alleen voorzien van een stel slaghamer. Uitgevoerd met enkele moeren welke los draaien.</p>

<p>Losse moeren.</p>	<ul style="list-style-type: none"> ○ Moeren aandraaien en vastzetten (voor dubbele moeren is te weinig schroefdraad aanwezig).

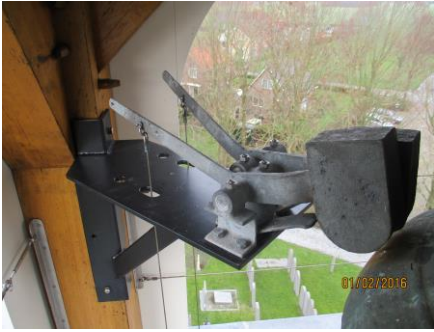
<p>Heeft geen functie meer. Ligt geheel binnen en is niet meer onderhevig aan regenwater door galmopeningen.</p>
