INSPECTIERAPPORT 2014
Objectnummer 0072
Toren van N.H. Kerk
Menno van Coehoornweg 2
8563 AD Wijckel

Objectnummer: 0072
Debiteurnummer: 4044
Object: Menno van Coehoornweg 2
8563 AD Wijckel
Gemeente: De Friese Meren
Bouwjaar of periode: 15^e eeuw, de bovenzijde is in 1671 opnieuw opgetrokken.
Monumentnummer RCE: 15938
Oorspronkelijke functie: 03 Kerkelijke gebouwen

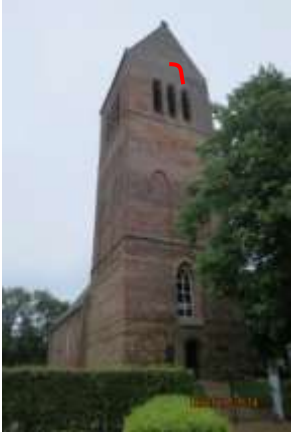
Rubriek	* Toelichting	Hersteladvies	0072 Toren
1. GEVELS			
<u>1.1 Funderingen</u> Algemeen - funderingen	G Voor zover waarneembaar en gezien de kwaliteit van het opgaande muurwerk.		
<u>1.2 Gevels</u> 1.2.1 <i>Baksteen</i> Algemeen - voegwerk	Het voegwerk is uitgevoerd middels een vrij harde voegmortel als gevolg van het toepassen van een voegmortel geheel of gedeeltelijk op basis van het bindmiddel cement. Zeer waarschijnlijk is het voegwerk in de 80er jaren van de vorige eeuw vervangen. Gezien de staat van het metselwerk heeft de toepassing van de harde voegmortel niet direct een negatief effect op het gehele metselwerk.		
Voorgevel (west) - metselwerk	G Boven de zuidelijke rondboog in de vierde geleding, scheurvorming, welke doorloopt tot een bovengelegen verankering.

Positie van de scheurvorming (bij benadering).

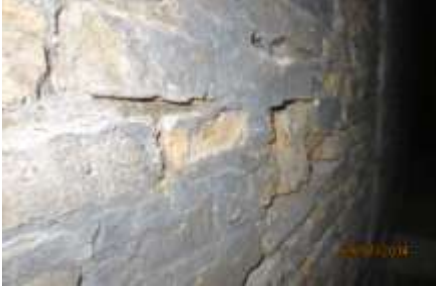
Rubriek	*	Toelichting	Hersteladvies	0072 Toren
- voegwerk interieurzijde	R	<p>Het voegwerk in de topgevel is uitgevoerd in een vrij harde mortel (op basis van het bindmiddel cement). Onder invloed van zouten, zet de voegmortel uit en valt plaatselijk weg waarbij ook het oppervlak van de steen beschadigd raakt.</p>

<p>Impressie voegwerk aan de interieurzijde van de topgevel.</p>	○ Op termijn rekening houden met het opnieuw voegen van het metselwerk aan de interieurzijde, waarbij gebruik gemaakt dient te worden van een voegmortel op basis van het bindmiddel kalk.

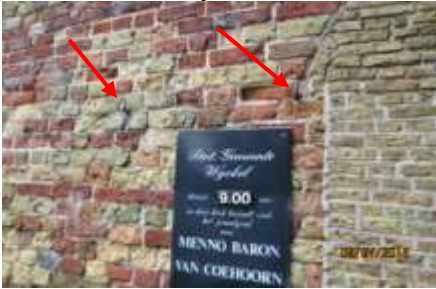
- verankeringen	G	Voor zover waarneembaar.		
- haken (metaal)	R	<p>Ten noorden van de toegangsdeur, bevinden een tweetal haken in het metselwerk, welke mogelijk in het verleden een bord gedragen hebben. De haken zijn licht corroderend.</p>

<p>Corroderende haakjes ten noorden van de toegangsdeur.</p>	○ Bij uitvoering van schilderwerken de haken ontdoen van corrosie en voorzien van een beschermende verflaag.	
Zijgevel (noord)

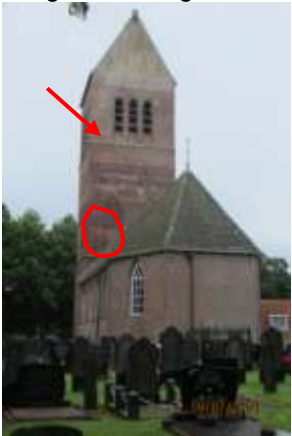
Rubriek	*	Toelichting	Hersteladvies
<ul style="list-style-type: none"> - voegwerk (platvol) 	G	<p>Boven de derde versnijding, ten zuiden van de galmopeningen en ten zuiden van het kerkdak, is het voegwerk licht gesleten.</p>

<p>Posities van het licht gesleten voegwerk.</p>	<ul style="list-style-type: none"> ○ Gezien de beperkte omvang, is herstel niet aan de orde.
<ul style="list-style-type: none"> - verankeringen <p>Zijgevel (zuid)</p> <ul style="list-style-type: none"> - metselwerk 	G	<p>Voor zover waarneembaar.</p>	
<ul style="list-style-type: none"> - voegwerk (platvol) - verankeringen 	G	<p>Het oppervlak van de stenen is plaatselijk licht gesleten (erosie in de loop der eeuwen).</p>	
<p>1.2.2 <i>Natuursteen</i></p> <p>Algemeen</p> <ul style="list-style-type: none"> - waterlijsten 	G	<p>Voor zover waarneembaar.</p>	
<p>Voorgevel (west)</p> <ul style="list-style-type: none"> - duim blokken 	G	<p>Het natuursteen is als gevolg van erosie gesleten.</p>

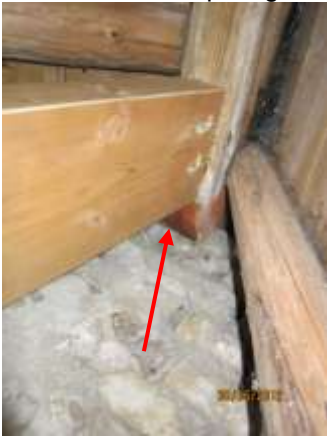
Rubriek	*	Toelichting	Hersteladvies	0072 Toren
Onderdelen - nokgording	R	Bij de oplegging in de westgevel door houtrot aangetast. Onder de gording is een staander aangebracht die de krachten opvangt.

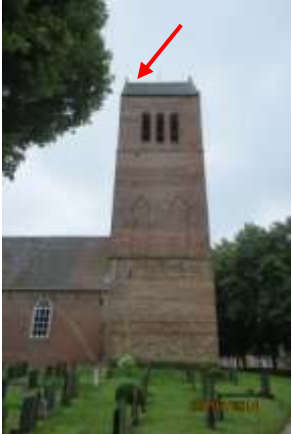
Rubriek	*	Toelichting	Hersteladvies
Kopgevel (oost) <ul style="list-style-type: none"> - muurlood onder tuitstuk 	R	Het muurlood vertoont scheurvorming.

<p>Het muurlood vertoont scheurvorming.</p>

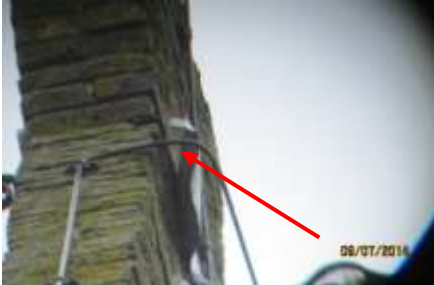
<p>Detailfoto van scheurvorming in loodstrook.</p>	<ul style="list-style-type: none"> ○ Het muurlood dient op termijn, wanneer er in de toekomst een steiger tegen de kerktoren geplaatst wordt, vervangen te worden.
<u>2.5 Dakopeningen</u> <ul style="list-style-type: none"> 2.5.3 Dakramen <ul style="list-style-type: none"> Algemeen - dakramen (ijzer) 2.5.4 Luiken <ul style="list-style-type: none"> Algemeen - inspectie luik - vlaggen luik 	G	Het betreft een houten luik, voorzien van een zink bekleding. Idem.	
<u>2.8 Diversen</u> <ul style="list-style-type: none"> Algemeen <ul style="list-style-type: none"> - boeidelen onder dakpannen (hout) Torenkruis/pijnappel/haan <ul style="list-style-type: none"> - ijzeren kruis - windvaan - loden muts om makelaar 	G	Voor zover waarneembaar. De vergulding is licht gesleten.

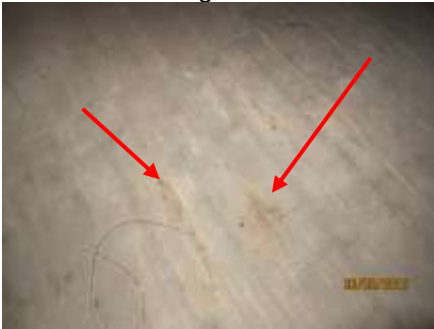
- houten vloer klokkenstoel	R	Bij de klokkenstoel zijn 3 delen licht door houtrot aangetast.	○ Op termijn 3 vloerdelen deels vervangen.

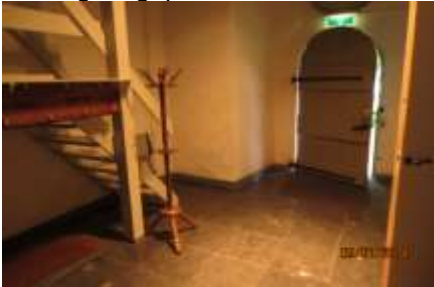
Rubriek	*	Toelichting	Hersteladvies	0072 Toren
<ul style="list-style-type: none"> - houten zoldervloer overige - overige houten vloeren 	G G	De vloer in de kapconstructie is tegen de westelijke gevel recent hersteld (enkele delen zijn vervangen).		
<u>3.5 Trappen</u> Algemeen <ul style="list-style-type: none"> - gemetselde spiltrap 	R	Plaatselijk scheurvorming door de treden, spil en zijgevel.		
<u>3.7 Diversen</u> Begane grond <ul style="list-style-type: none"> - pleisterwerk 		<p>Met name tegen de westelijke gevel wordt het glasweefsel behang van de gevel gedrukt als gevolg van het kristalliseren van zouten tussen het pleisterwerk en het behang. De oorzaak dient gezocht te worden in de dampdichte verflaag welke op het behang toegepast is.</p>

<p>Het behang wordt plaatselijk van de gevel gedrukt als gevolg van het kristalliseren van zouten.</p>	<ul style="list-style-type: none"> ○ Het is raadzaam om het behang te verwijderen en te voorzien in het aanbrengen van een pleistersysteem met een open structuur of welke een bufferend vermogen bezit. Een dergelijke zout belaste gevel nooit voorzien van een dampdichte afwerking.
