**INSPECTIERAPPORT 2015**  
**Objectnummer 0072**  
**Toren van N.H. Kerk**  
**Menno van Coehoornweg 2**  
**8563 AD Wijckel**

Objectnummer: 0072  
Debiteurennummer: 4044  
Object: Toren  
Gelegen te: Menno van Coehoornweg 2  
8563 AD Wijckel  
Gemeente: De Fryske Marren  
Bouwjaar of periode: 15<sup>e</sup> eeuw, de bovenzijde is in 1671 opnieuw opgetrokken.  
Monumentnummer: 15938  
Oorspronkelijke functie: 03 Kerkelijke gebouwen

Inspectie uitgevoerd door: J. Binnema en P. D. van Vliet  
Datum inspectie: 02-09-2015

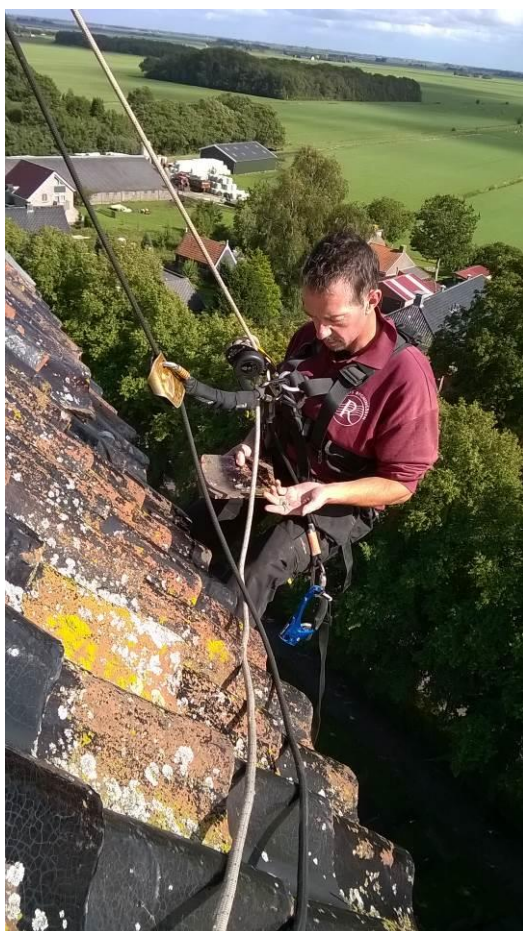
- Gebroken dakpan ter hoogte van de muurplaat vervangen (met behulp van klimtechnieken).

Dakpan vervangen.

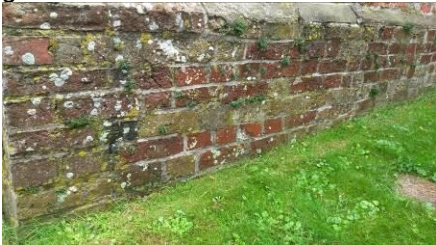
- voegwerk (platvol)	R	De topgevel is, voor zover waarneembaar, in het verleden opnieuw gevoegd. Onder en boven de versnijding van de 3 <sup>e</sup> verdieping plaatselijk uitgesleten voegwerk. Ter hoogte van het maaiveld plantengroei.	<ul style="list-style-type: none"> <li>○ Bij gelegenheid het voegwerk herstellen met een voegmortel op basis van kalk.</li> <li>○ Verwijderen plantengroei en herstellen voegwerk.</li> </ul>

Plantengroei.

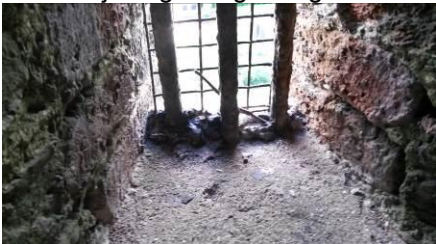
- gevelopeningen	R	Op enkele plaatsen scheurvorming ter plaatse van de spijlen.		
- spijlen (ijzer)	R	In iedere muur sparing zeer roestig. Plaatselijk nagenoeg doorgeroest.	○	12 stuks vervangen in roestvast staal, zwart gemoffeld.

Roestige spijlen.

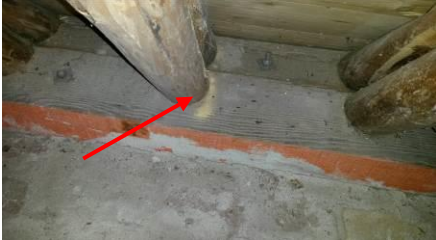
Rubriek	*	Toelichting	Hersteladvies	0072 Toren
<b>2. DAKEN</b>				
<u>2.1 Kapconstructies</u>				
2.1.1 Hout				
Algemeen				
- kapconstructie	R	Plaatselijk (actieve) aantastingen van houtborende insecten zichtbaar.

Activiteit van houtboorders.		
Onderdelen

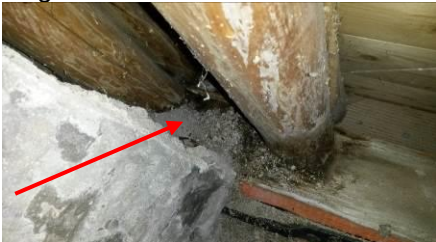
- nokgording	R	Bij de oplegging in de westgevel door houtrot aangetast. Onder de gording is een staander aangebracht die de krachten opvangt.		
	G			
- spanten	M	Op de zuidoostelijke zijde door houtrot aangetast, vermoedelijk oorzaak lekkage door gootvorming van het lood en open voegwerk in de rol-laag.	○ Aanlassen muurplaat nadat de lekkage is hersteld. Zie ook rubriek 2.3.

Door houtrot aangetast.		
- binnen muurplaten	R	De binnenmuurplaat op de zuidwestelijke hoek is aan de bovenzijde licht door houtrot aangetast. Gezien het feit dat de balk nog voldoende constructieve waarde bezit, is het aanlassen van de balk niet aan de orde.		
	G	Het betreft de sporen van rondhout, inclusief de schalken (schuine uitloop van de juffers) van rondhout, ter plaatse van de kapvoet.

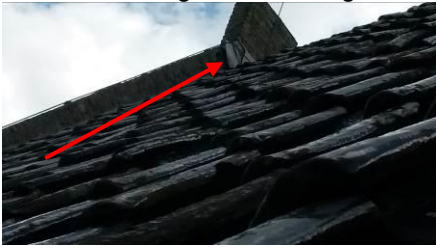
Rubriek	*	Toelichting	Hersteladvies	0072 Toren
<u>2.3 Loodaansluitingen</u> Kopgevel (oost) - muurlood onder tuitstuk	M	Gescheurd en gedeelte is uitgezakt.

Gescheurd en uitgezakt.	○ Het muurlood vervangen.	
Overige - aansluiting pannen met topgevels  - loodwerk omrandingen luiken	M  G	Op de zuidoostzijde gootvorming. Vermoedelijk komt hierdoor de lekkage.	○ Het muurlood vervangen en het voegwerk van de rollaag herstellen.	
<u>2.5 Dakopeningen</u>  2.5.3 Dakramen Algemeen - dakramen (ijzer)	  G

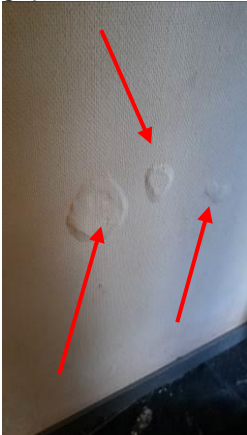
Rubriek	*	Toelichting	Hersteladvies	0072 Toren
<p><u>3.7 Diversen</u> Begane grond - pleisterwerk</p>	<p>R</p>	<p>Met name tegen de westelijke en zuidelijke gevel wordt het glasweefsel behang van de gevel gedrukt als gevolg van het kristalliseren van zouten tussen het pleisterwerk en het behang. De oorzaak dient gezocht te worden in de dampdichte verflaag welke op het behang toegepast is.</p>

<p>Kristallisering achter glasweefsel behang.</p>	<p>○ Het is raadzaam om het behang te verwijderen en te voorzien in het aanbrengen van een pleistersysteem met een open structuur of welke een bufferend vermogen bezit. Een dergelijke zout belaste gevel nooit voorzien van een dampdichte afwerking.</p>	
<p><u>3.9 Diversen</u> Klokkenstoel/luidklok - klokkenstoel</p> <p>- draadeinden door verbindingen</p> <p>- onderslagen onder klokkenstoel</p> <p>- luidklok</p> <p>- luidklok ophanging</p> <p>- klepel ophanging</p> <p>- klepel</p> <p>- luidas</p> <p>- luidwiel</p>	<p>G</p> <p>R</p> <p>G</p> <p>R</p> <p>G</p> <p>G</p> <p>G</p> <p>G</p> <p>G</p> <p>G</p>	<p>Enkele onderdelen aangebracht met draadeinden, deze draadeinden zijn gespleten. De klokkenstoel is in het verleden plaatselijk verstevigd. Op diverse plaatsen oude aantastingen van hout borende insecten.</p> <p>Met name de schoren zijn tegen de stijlen gefixeerd middels sterk corroderende boutverbindingen, waardoor het hout plaatselijk reeds begint te splijten.</p> <p>Voor zover waarneembaar.</p> <p>Gedeelte van de kroon is kapot.</p>

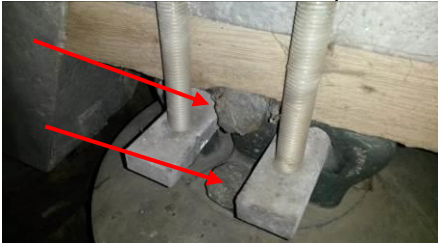
<p>Gedeelte is kapot.</p> <p>Het betreft een gelagerde ophanging welke tegen de schedel van de klok gefixeerd is.</p>	<p>○ Het is te overwegen om de corroderende boutverbindingen tussen de schoren en de stijlen te vervangen.</p>
