INSPECTIERAPPORT 2018
Objectnummer :
Toren
Oasingaleane 9 te Langweer

Objectnummer	1535
Debiteurnummer	4325
Object	Toren
Gelegen te	Oasingaleane 9 te Langweer
Gemeente	De Fryske Marren
Monumentnummer	R 13238

Inspectie uitgevoerd door:	D. Tolsma en W. Punter
Inspectiedatum:	13 februari 2018

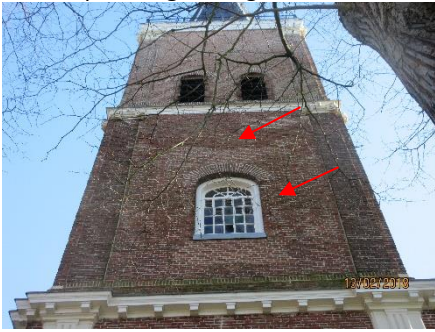
- voegwerk met dagstreep	R Verspreid uitgesleten voegwerk, met name op de 2 ^e geleding.	○ Partieel herstellen van het voegwerk, met een kalkhoudende mortel die qua structuur overeenkomt met de originele voeg.

Open voegwerk ter hoogte van de 2 ^e geleding.	
Noordgevel

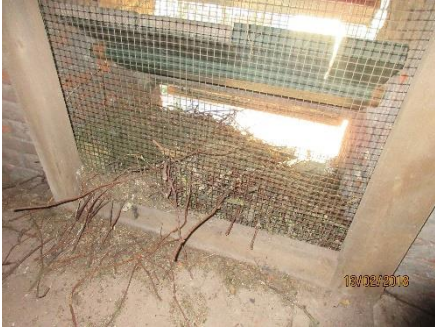
<p><u>1.8 Diversen</u></p> <p>Tijdsaanduiding</p> <ul style="list-style-type: none"> - wijzerplaat en wijzers - schilderwerk - verankering wijzerplaten <p>Galmopeningen</p> <ul style="list-style-type: none"> - galmborden 	<p>R Voor zover waarneembaar.</p> <p>G</p> <p>G</p> <p>G Van de oostelijke galmbord ontbreekt de afdichting aan de onderzijde, waardoor er nestvorming in de opening voordoet.</p>

<p>Nestvorming in galmopening.</p>	<ul style="list-style-type: none"> ○ Plank aanbrengen zoals de overige galmopeningen.
<p>Schilderwerk</p> <ul style="list-style-type: none"> - algemeen 	<p>G</p> <p>G Westzijde vuil en glansverlies.</p>

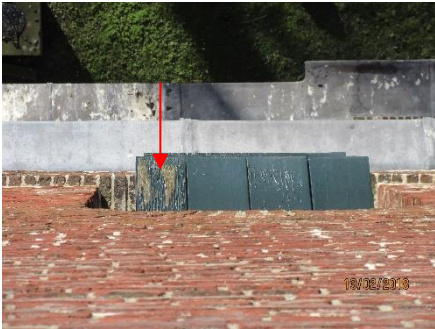
RUBRIEK	TOELICHTING	HERSTELADVIES
<ul style="list-style-type: none"> - zuid 	<p>M Barstvorming, gebladderd, afkrijting en ontbrekend schilderwerk.</p>

<ul style="list-style-type: none"> ○ Afhankelijk van de situatie overschilderen met 1 of 2 verflagen.
<ul style="list-style-type: none"> - afgazing 	<p>G Schilderwerk galmborden</p> <p>G Op de zuidzijde zit een gat in het gaas. Door de aangebrachte plank is de kans dat vogels hierdoor naar binnen komen gering.</p>

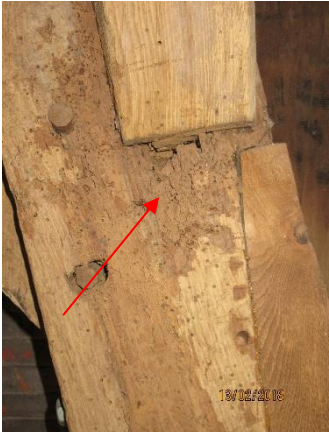
RUBRIEK	TOELICHTING	HERSTELADVIES
<p>3.9 Diversen</p> <p>Klokken</p> <ul style="list-style-type: none"> - eiken klokkenstoel 	<p>M Met name de lagere delen van de klokkenstoel zijn aangetast door aantastingen van houtborende insecten en hierdoor verzwakt. Vermoedelijk is deze nog actief. De noordwestelijke en zuidwestelijke staanders zijn verzwakt. De toognagels door verbindingen zijn in het verleden aangetast, enkele zijn totaal vergaan. Schoor zuidwestzijde zit los.</p>

<p>De staander aangetast door houtborende insecten.</p>	<ul style="list-style-type: none"> ○ Onderhoudswerkzaamheden aan de klokkenstoel uitvoeren.
<p>Algemeen</p> <ul style="list-style-type: none"> - ijzerwerk van de luidklokken 	<p>M Diverse onderdelen van de klokkenstoel zijn sterk gecorrodeerd. De omvang van het ijzer is op enkele plaatsen sterk afgenomen door de corrosie. Zo is er een klemband van de luidas geknapt en de omvang van een spie is sterk afgenomen.</p>

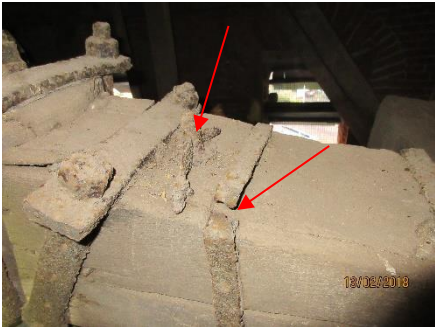
<p>Impressie van het gecorrodeerd ijzer. Op de foto is de geknapte klemband te zien en bijna doorgeroeste spie.</p>	<ul style="list-style-type: none"> ○ De ijzeren onderdelen demonteer, ontroesten en roestwerend behandelen. Rekening houden met het vervangen van de in sterkere mate aangetaste onderdelen.

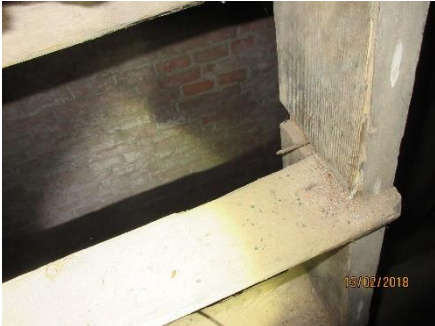
RUBRIEK	TOELICHTING	HERSTELADVIES
Ladders en trappen - trappen	R De trappen zijn plaatselijk aangetast door hout borende insecten. Enkele treden zitten los en zijn beschadigd. Er ontbreken delen van de treden. Van het bordes van de 1 ^e naar de 2 ^e verdieping liggen de planken los.

<input type="radio"/> Trappen herstellen.

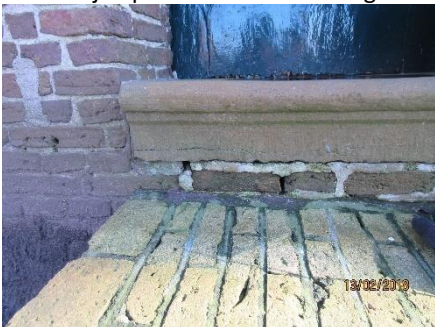
4.2.3 Exterieur (bereikbaarheid) Algemeen - exterieur	G Ter hoogte van de spits is een omloop aanwezig met hekwerk.	
4.3 Bestrating/terrein Westzijde stoep - metselwerk - voegwerk	G R Plaatselijk open en loszittend voegwerk.

<input type="radio"/> Partieel herstellen van het voegwerk, met een kalkhoudende mortel die qua structuur overeenkomt met de originele voeg.
