INSPECTIERAPPORT 2018
Objectnummer 0679
Toren (Jouster Toer)
Midstraat 67 te Joure

Objectnummer: 0679
Debiteurnummer: 4044
Object: Toren N.H. Kerk
Gelegen te: Midstraat 67 te Joure
Gemeente: De Fryske Marren
Monumentnummer: R 20833

Inspectie uitgevoerd door: P.D. van Vliet
Datum inspectie: 15 mei 2018

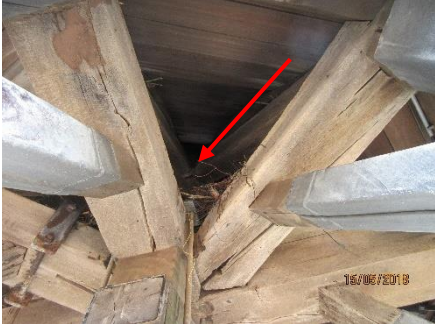
RUBRIEK	TOELICHTING	HERSTELADVIES	0679
<ul style="list-style-type: none"> - schilderwerk - gefelsde lood omlijsting - wijzers en cijfers 	<p>S Met name van de westelijke en zuidelijke is de verf gescheurd en gebladderd.</p> <p>G</p> <p>G</p>	<ul style="list-style-type: none"> ○ Uitvoeren schilderwerk (alle wijzerplaten). 	
<p>2. DAKEN</p> <p><u>2.1 Kapconstructies</u></p> <p><i>2.1.1 Hout</i> Constructie koepel en spits</p> <ul style="list-style-type: none"> - verbinding makelaar naaldspits/ schoren naar dakvoet koepel 	<p>S Vrij omvangrijke aantasting door zwam en houtrot in de verbinding/ in de makelaar. Vermoedelijk is de loodbekleding van de koepel/ aansluiting op de naaldspits niet waterdicht. Open verbindingen tussen schoren en makelaar.</p>

<p>Aangetaste makelaar/ bovineinden schoren.</p>

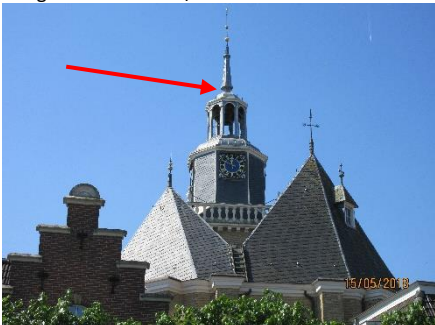
<p>De aantasting bevindt zich onder aan de naaldspits (waar de meeste windkracht op komt).</p>	<ul style="list-style-type: none"> ○ Nader onderzoek naar de omvang van de aantasting. Wellicht buitenom inspecteren (hoogwerker) en het lood rondom de aantasting gedeeltelijk losmaken waardoor de omvang van de aantasting beter zichtbaar wordt. ○ Omdat de naaldspits constructief geheel rond deze makelaar is opgebouwd is het van belang tijdig nader onderzoek en indien nodig herstellen uit te voeren. ○ Rekenen op het vervangen van de aangetaste delen.

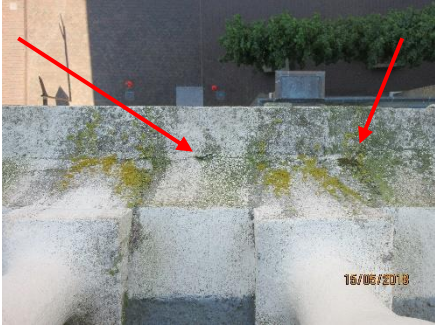
RUBRIEK	TOELICHTING	HERSTELADVIES	0679
- waterlijst langs (buitenom) omloopvloer	R De waterlijst onder de balustrade ver- toont tevens lichte (langs)scheuren. Door bovenvermelde scheuren en voor- namelijk door de gaten kan door inwa- teren sterke schade ontstaan. Er zijn overigens geen losse delen aan- getroffen tijdens deze inspectie.	○ Het is van groot belang de gaten en scheuren tijdig te dichten.

Scheurvorming en enkele gaatjes waar water in kan dringen.

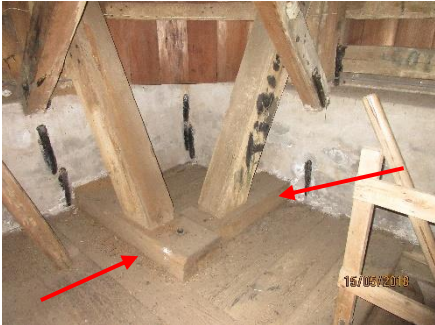
<p>Constructie ter hoogte van (en in) dichte lantaarn</p> <ul style="list-style-type: none"> - algemeen 	<p>Ter hoogte van de omloop.</p> <p>Veel verweerde delen/ gaten in constructie houtwerk. Veel vuil en stof aanwezig.</p>	<ul style="list-style-type: none"> ○ De ruimte opruimen en schoonmaken. 	
<ul style="list-style-type: none"> - eiken constructie (lager deel lantaarn) 	<p>R In de stijlen, onder andere op de noordoosthoek zijn, direct boven de borstwering actieve aantastingen van bonte knaagkever aangetroffen. Mogelijk zijn meerdere constructie delen op deze hoogte aangetast. (Zie ook hierboven bij; "onder dichte lantaarn"). De noordwest- en zuidwestelijke slof onder de schoor zijn door houtrot aangetast en zijn losgeraakt.</p>	<ul style="list-style-type: none"> ○ Het constructiehoutwerk/ de ruimte schoonmaken en alleen (rondom) de actieve aantastingen bestrijding uitvoeren. ○ Bij gelegenheid nader onderzoek naar aangetast houtwerk van opleggingen balken en sloffen. Eventuele aangetaste delen aanlassen.

<p>Enkele sloffen zijn losgeraakt.</p>
