INSPECTIERAPPORT 2014
objectnummer 0227

Dakruiter
Beuckenswijkstraat 2
8565 GN Sondel

Inspectie uitgevoerd door: P.D. van Vliet
Datum inspectie: 9 juli 2014
Aantal uren inspectie en rapportage (incl. reistijd): 3,5

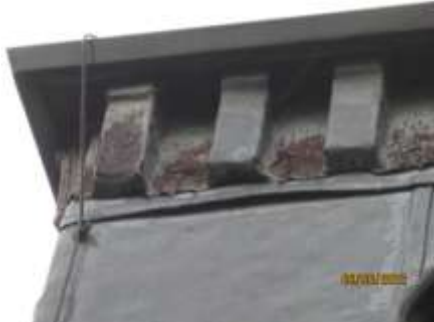
Rubriek	Toelichting	Hersteladvies
<p>1. GEVELS</p> <p><u>1.2 Gevels</u></p> <p>1.2.3 Hout Toren vierkant</p> <ul style="list-style-type: none"> - gevel betimmering - gefelste loodbekleding - loden bekleding frieslijst <p><u>1.8 Diversen</u></p> <p>Galmopeningen</p> <ul style="list-style-type: none"> - houten galmborden - bevestigingen galmborden - lood bekleding - vogelwering, gaas <p>2. DAKEN</p> <p><u>2.1 Kapconstructies</u></p> <p>2.1.1 Hout Spitsconstructie</p> <ul style="list-style-type: none"> - onderslagbalken 	<p>De voorgevel van de kerk is gericht naar het oosten.</p> <p>G R</p> <p>Plaatselijk is ploovorming zichtbaar. Enkele felsen zijn iets open ge- waaid. Dit geeft echter nog geen lekkage.</p> <p>M</p> <p>Op diverse plaatsen raakt het lood los. Het lood is geplooid / verwron- gen en is niet voor hergebruik ge- schikt.</p>

<p>Loodbekleding geblokte frieslijst.</p> <p>R</p> <p>Van twee borden beginnen de fi- neerlagen (onderzijde galmborden) los te laten als gevolg van vocht.</p> <p>M</p> <p>De schroeven zijn zeer roestig. De hoekstalen zijn goed.</p> <p>G</p> <p>Van binnenuit zijn geen gebreken zichtbaar.</p> <p>M</p> <p>Het gaas is wat rommelig aange- bracht, geroest, stukgeraakt en plaatselijk los. De koven rondom de galmborden zijn plaatselijk door houtrot en houtborende insecten aangetast.</p> <p>Door de gebreken aan de construc- tie (zie onderstaand) kan bij storm de spits uit verband raken en ernsti- ge schade oplopen.</p> <p>M</p> <p>Van de noordwesthoek zijn de bal- ken door houtrot aangetast.</p>	<p>0227 Dakruiter</p> <ul style="list-style-type: none"> ○ Ten tijden van herstel felsnaden aandrijven en zonodig extra be- vestigen lood. ○ Vervangen lood; te rekenen op 10m². Een nadere inspectie is gewenst gezien de bereikbaar- heid. ○ Vervangen galmborden. ○ Vervangen bevestigingen van alle 6 stuks galmborden. ○ Vervangen gaas en zwaar aan- getaste omtimmering. ○ Aanlassen westelijke onderslag 250x250. ○ Vervangen noordelijke onder- slag 250x250.
