INSPECTIERAPPORT 2018
Objectnummer 2405
Dakruiter
Gaestdyk 37 te Tjerkgaast

Objectnummer: 2405
Debiteurnummer: 4044
Object: Dakruiter
Gelegen te: Gaestdyk 37 te Tjerkgaast
Gemeente: De Fryske Marren
Monumentnummer: R 35946

Inspectie uitgevoerd door: P.D. van Vliet
Datum inspectie: 19 juni 2018

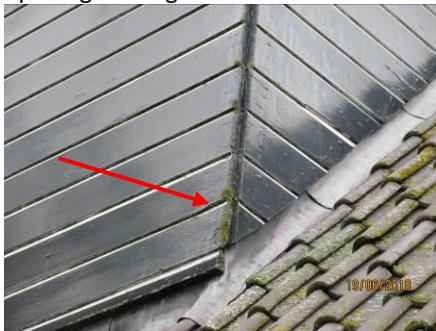
| RUBRIEK | TOELICHTING | HERSTELADVIES |
|---|--|--|
| <p>1. GEVELS</p> <p><u>1.2 Gevels</u></p> <p>1.2.3 Hout Betimmering</p> <ul style="list-style-type: none"> - houten delen | <p>R Op de hoeken onvoldoende bevestigd. De latten (over de planknaden) aan de binnenzijde zijn verspreid gerot/ aange- tast door zwam. Buiten zijn de planken vermoedelijk op hoeken en aansluitingen tegen galm- openingen aangetast door houtrot.</p> <p>O.a. op hoeken is vermoedelijk enig aangetast houtwerk aanwezig.</p> | <ul style="list-style-type: none"> ○ De aangetaste latten verwijderen. ○ Omvangrijk herstel van de betim- mering is voor zover controleer- baar niet noodzakelijk. ○ Wel rekenen op enig herstel aan de betimmering (bij onderhoudsschil- derwerk) op hoeken en aansluitin- gen. ○ De betimmering op de hoeken en aansluitingen, bij het uitvoeren van het onderhoudsschilderwerk, op- nieuw bevestigen. |

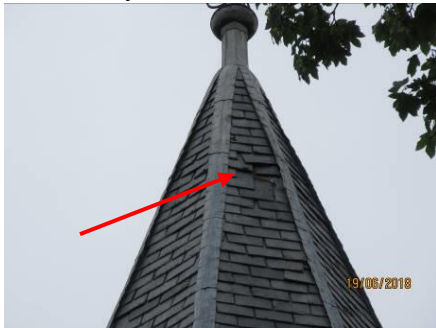
| RUBRIEK | TOELICHTING | HERSTELADVIES |
|--|--|---|
| <p>2. DAKEN</p> <p><u>2.1 Kapconstructies</u></p> <p>2.1.1 <i>Hout</i> Spits</p> <ul style="list-style-type: none"> - hoekkepers <p>2.1.2 <i>Staal</i> Stalen constructie spits</p> <ul style="list-style-type: none"> - staal (liggers, staanders enz. (onder spits)) - staal (ringen in spits) - bevestiging staanders - bevestiging ringen <p><u>2.2 Dakbedekking</u></p> <p>2.2.3 <i>Leien</i> Spits</p> <ul style="list-style-type: none"> - maasdekking | <p>R Mogelijk zijn de hoekkepers ter plaatse van de weggevallen leien (zuidwestzijde) op de aansluiting met het dakbeschot door houtrot aangetast.</p> <p>G</p> <p>G</p> <p>R Geroest. Constructief geen bezwaar.</p> <p>R</p> <p>S De leibekleding is uitsluitend van afstand te beoordelen omdat er geen bruikbare voorzieningen aanwezig zijn die het verantwoord bereikbaar maken van de buitenzijde van de torenspits mogelijk maken. Zie ook rubriek 4.2. De leien zijn wat materiaal betreft vermoedelijk nog van voldoende kwaliteit. Er zijn echter wel vrij omvangrijke gebreken geconstateerd. Algemeen verwaaide en ontbrekende delen maasleien. Aan de zuidwestzijde zijn meerdere leien weggevallen. Wij vermoeden dat meerdere leien onvoldoende bevestigd zijn. Mogelijk zijn er meerdere gebreken aanwezig welke vanaf de grond niet zichtbaar zijn.</p> <p>Gebreken aan de (bevestigingen) leibekleding.</p> <p>G</p> <p>S Ter plaatse van de weggevallen leien is het dakbeschot door houtrot aangetast.</p> | <p>○ Alle dakvlakken met behulp van een hoogwerker of telescoopkraan controleren en waar nodig herstel uitvoeren.</p> <p>○ Rekening houden met het vervangen van de leien en enig dakbeschot op termijn.</p> <p>○ De aangetaste delen dakbeschot vervangen.</p> |

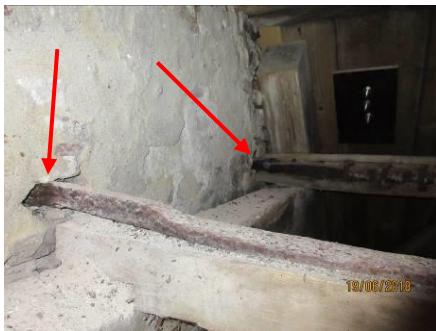
| RUBRIEK | TOELICHTING | HERSTELADVIES |
|---|--|---|
| - verankering muur- en balkankers | M Sterk geroest, met name in/tegen het metselwerk. | ○ De verankering ontroesten en behandelen. |

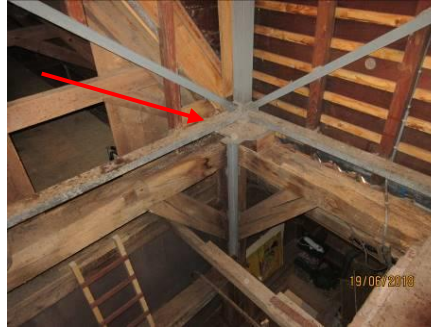
ter gaan verzakken.

Het meest verzwakte punt in de constructie van de dakruiter.

- De stijl aanlassen.
- Afmeting ca. 30 x 30 cm, lengte ca. 1,5 m¹, met daarin twee verbindingen van de korbelen.
