INSPECTIERAPPORT 2018
Objectnummer 0669
Klokkentoele en baarhuisje
Fjildwei 23 te Akmarijp

Algemeen

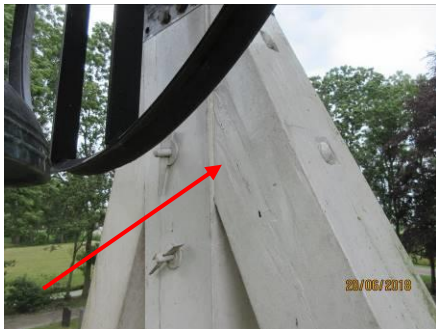
- houten constructie	S	<ul style="list-style-type: none"> ○ Alle gerotte delen moeten worden weggehaald tot op het gezonde hout. Hierna grondig schilderen. (Eventueel nieuwe in te zetten delen (duurzaam) hout moeten waterdicht verlijmd worden). ○ Inmiddels moet men rekenen op het geheel vervangen van constructiedelen. ○ Schilderwerk tijdig bijwerken/ behandelen. ○ Onbehandelde (niet geschilderde) klokkenstoelen zijn (veel) minder kwetsbaar voor houtrot en zwam-aantastingen. 	
	<p>De zuidoostelijke en noordoostelijke schoren zijn fors door houtrot aangetast. De oostelijke trek balken (met name de meest oostelijke) langs de schoren zijn fors door houtrot aangetast. Houtrot aantasting in het westelijke uiteinde van de dekbalk boven de klok. De koppelbalk onder de klok is bij een verbinding (westzijde) gerot. Het oostelijke korbeel onder de klok is bij de verbinding met de staander gerot. De staander is hier inmiddels tevens aangetast. Houtrot aantasting in het draaghout (ligger) westzijde en zuidzijde onder de kapconstructie (kapvoet). De onderinden van de schoren onder de kap zijn licht gerot. Ruimte tussen de schoren en meerdere poeren; de klokkenstoel staat niet stabiel meer.</p>

Verspreid fors gerot houtwerk.

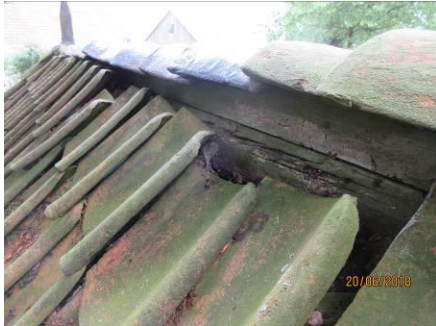
RUBRIEK	TOELICHTING	HERSTELADVIES
<p>2. DAKEN</p> <p><u>2.1 Kapconstructies</u></p> <p>2.1.1 Hout Zadeldak</p> <ul style="list-style-type: none"> - kapconstructie 	<p>M Aanname. Het interieur van het baarhuisje is niet geïnspecteerd. Buitenom is echter zichtbaar dat de muurplaten door houtrot en (in het verleden) houtborende insecten zijn aangetast. Ook de opleggingen van balkjes in het muurwerk zijn aangetast. Het dakje zakt enigszins ten opzichte van de voorgevel en de nokgording (ruimte op de speciezoo).</p>

<p>Het dakje verkeert inmiddels in slechte staat.</p>	<ul style="list-style-type: none"> ○ Rekenen op het vervangen van aangetast constructie houtwerk.
<p><u>2.2 Dakbedekking</u></p> <p>2.2.2 Pannen Zadeldak</p> <ul style="list-style-type: none"> - dakbeschot en panlatten - rode oude holle dakpannen - oude holle nok- en hoekkepervorsten 	<p>S Door houtrot aangetast, vermolmd. Door houtborende insecten aangetast. De vernageling van de latten is geroest waardoor de latten scheuren. Inmiddels ingezakt bij de nok.</p> <p>G</p> <p>R De bevestigingen zijn door geroest.</p>	<ul style="list-style-type: none"> ○ Verdekken van de dakvlakken, rekenen op het geheel vervangen van het dakbeschot. ○ Kunnen na herstel grotendeels worden hergebruikt. ○ Kunnen na herstel worden hergebruikt. Vastzetten met rvs schroeven.

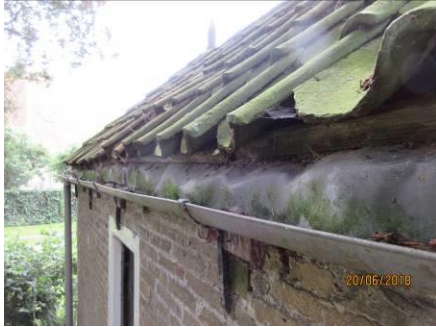
<p><u>2.4 Goten en hemelwaterafvoeren</u></p> <p>2.4.1 Goten Algemeen</p> <ul style="list-style-type: none"> - kunststof mastgoten 	<p>M De gootjes zijn uitgezakt. Bij de afvoer is de mastgoot gescheurd. De aansluiting op de dakpannen is niet correct waardoor bij hardere regenval het water over de gootjes stroomt.</p>	<ul style="list-style-type: none"> ○ Bij het verdekken van de dakvlakken vervangen door zinken exemplaren welke beter passen bij monumentale objecten. ○ Op juiste wijze laten aansluiten op de dakpannen zonder gebruik van voetlood.

<p>Onvakkundige aansluiting van dakpannenbedekking op de mastgoten.</p> <p>S Losgeraakt. De muurpennen zijn gerost. De afvoer is niet op de riolering aangesloten. Ondereinde afvoer is gescheurd.</p> <p>S Sterk door houtrot aangetast. S Gerot. G</p> <p>Vanwege het ontbreken van sleutels is het interieur niet geïnspecteerd. Vermoedelijk actieve aantastingen door houtworm in het houtwerk.</p> <p>Niet geïnspecteerd.</p> <p>G</p>	<p>○ Vervangen door een zinken afvoer.</p> <p>○ Vervangen. ○ Vervangen.</p>
