INSPECTIERAPPORT 2019

toren
Beuckenswijkstraat 4 te Sondel

Object: toren
Beuckenswijkstraat 4 te Sondel
Gemeente: DE FRYSKE MARREN (GAA)
Objectnummer: 0227.4044
Monumentnummer: 15935

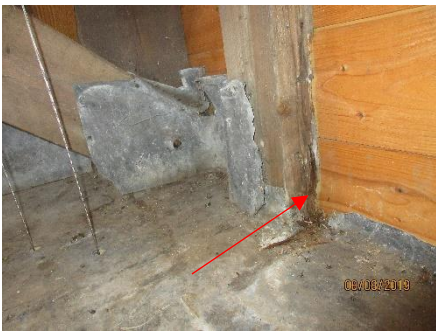
RUBRIEK	TOELICHTING	HERSTELADVIES	Toren
1. GEVELS			
<u>1.2 Gevels</u>			
1.2.3 Hout			
Onder vierkant			
- stijl- en regelwerk	G	Plaatselijk minimale aantasting van houtrot.

Oude houtrot aantasting.	
- gevel betimmering; horizontale delen	G		
- schilderwerk	G		
Opengewerkt deel			
- betimmeringen	G		
- dakvoet met klossen	G		
- schilderwerk	G		
<u>1.4 Vensters</u>			
1.4.2 Hout			
Onder vierkant			
- ronde vensters met roedeverdeling (2 stuks, 8 ruiten, diameter 90cm)	G		
- schilderwerk	G		
<u>1.7 Schilderwerk/beglazing</u>			
1.7.1 beglazing			
Algemeen			
- stopverf	R	Plaatselijk scheurvorming.	
- beglazing	G		
1.7.2 Schilderwerk			
Algemeen			
- schilderwerk	G	Plaatselijk vuil verfwerk.

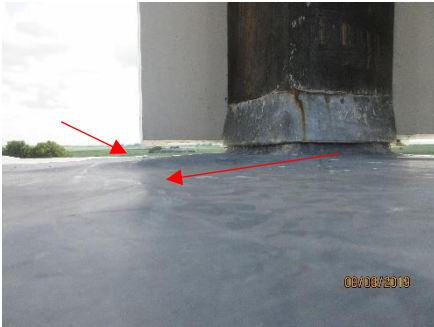
- vuren dakbeschot	G		
<u>2.2 Dakbedekking</u>			
2.2.4 Metaal			
Spits			
- vuren dakbeschot	G		
- gefelst loden bekleding	G		
Onder het luiwerk			
- loden vloer	G	Uit een stuk (gesoldeerd), geen fels of roede aanwezig. Wel netjes ingekroost in de hoekstijlen. Plaatselijk opbollingen hierdoor kans op scheuren in het lood.

Opbolling.

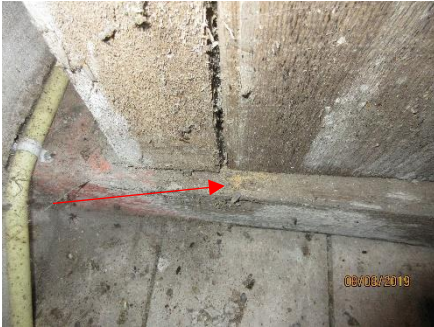
- haan en pijnappel (verguld)	G		
3. INTERIEUR			
3.2 Dragende constructies/vloeren			
3.2.1 Dragende constructies			
Grenen (oudere) binnenconstructie			
- hoekstijlen en schoren	R	Minimale aantastingen door houtworm.

Minimale aantasting.

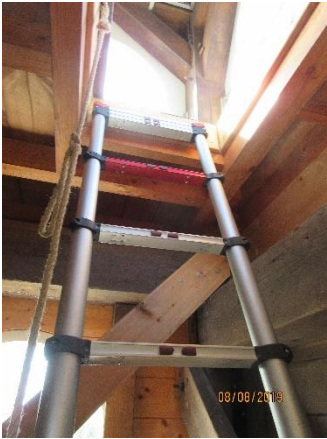
<p>G</p> <p>R Het luik is met een touw geborgd.</p>	<p>○ Op zich voldoende, echter enkele plaatschuiven of windhaken zijn gemakkelijker in gebruik.</p>

Onderdelen	Rubriek	Technische staat	Termijn
<i>Toren</i>			
○ Aanbrengen plaatschuiven of stormhaken.	4.2.1	n.v.t.	0-2 jaar
○ Schilderwerk en stopverf.	1.2.3	n.v.t.	3 jaar
