INSPECTIERAPPORT 2015

objectnummer 0645

Klokkenstoel

8528 DT Teroele

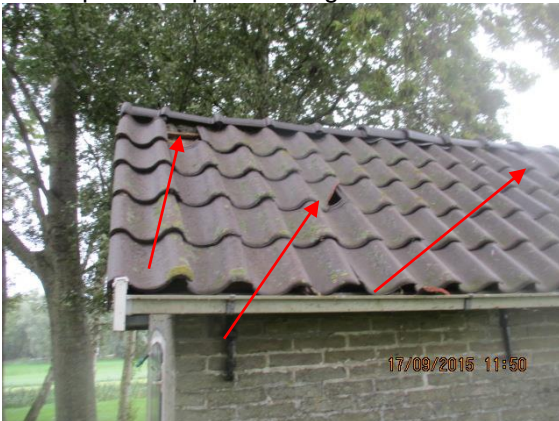
- Uitgezakte dakpannen herlegd.
- De zwaar vervuilde bakgoten van het baarhuisje schoongemaakt.
- Kapotte dakpan vervangen door strook lood.

Uitgezakt dakpannen en kapotte dakpan.

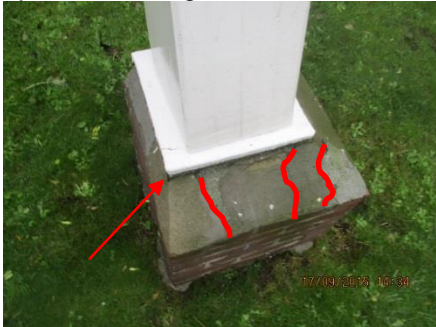
Rubriek	Toelichting	Hersteladvies	0645 Klokkenstoel
1. GEVELS			
1.1 Funderingen			
Poeren / klippen <ul style="list-style-type: none"> - metselwerk - voegwerk <ul style="list-style-type: none"> - specie afdekking 	<p>G R</p> <p>Bijgewerkt. Verspreid, onder andere langs het maaiveld, nog open / uitgesleten.</p> <p>M Ook “recent” bijgewerkt. Echter weer scheuren in het pleisterwerk en open aansluitingen.</p>

<p>Open aansluitingen en scheurvorming.</p>	<ul style="list-style-type: none"> ○ Herstel voegwerk (“moderne machinaal gevormde baksteen”). ○ Losse delen pleisterwerk verwijderen, schoonmaken en aanhe-len met een geschikte (zachte) pleistermortel. ○ De klippen geheel afdekken met lood.

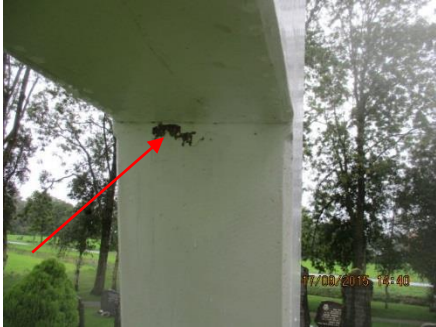
1.7 Glas/schilderwerk			
1.7.2 Schilderwerk			
Algemeen <ul style="list-style-type: none"> - constructie <ul style="list-style-type: none"> - gepotdekselde delen kap 	<p>M</p> <p>Op diverse plaatsen bladderend schilderwerk, bij de verbindingen plaatselijk kaal hout. De nieuwe verflaag hecht niet aan de oude verflaag en kitwerk.</p>

<p>Bladderend bij verbinding. Plaatselijk lichte barstvorming.</p>	<ul style="list-style-type: none"> ○ Uitvoeren schilderwerk. <ul style="list-style-type: none"> ○ Bijwerken schilderwerk

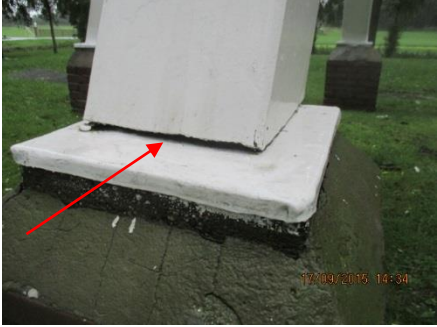
Rubriek	Toelichting	Hersteladvies
<p><u>1.8 Diversen</u> Bilinga constructie klokkenstoel - staanders</p> <p>- liggers - schoren - doken</p> <p>Luiwerk - klok - klepel - bevestiging klok aan as</p> <p>- luidas - lagers / lager stoelen</p> <p>- luidtouw - bevestiging touw aan stok</p> <p>- luidstok - bevestiging luidstok aan as</p>	<p>R Enkele ondereinden oppervlakkig aangetast door houtrot. Plaatselijk is er ruimte tussen de schoren/standers en het lood op de poeren/klippen ontstaan.</p>

<p>Ruimte tussen poer en staander/schoor.</p> <p>G G G</p> <p>G R M Licht roestig. De klepel "roert" licht. Sterk door roest aangetast.</p> <p>G S Sterk geroest. Plaatselijk bijna doorgeroest.</p>

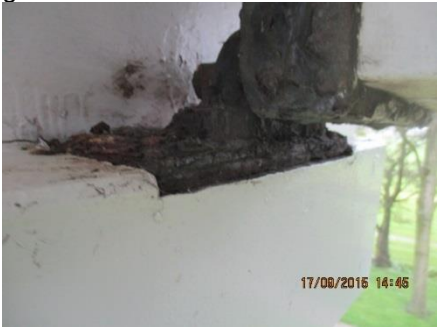
<p>Zeer roestige lager/lagerstoel.</p> <p>G M Sterk geroest. Ook de harpsluiting is geroest.</p> <p>G M De beugels zijn sterk geroest.</p>	<p>○ Tijdig schilderen.</p> <p>○ Demonteren, ontroesten en roestwerend behandelen.</p> <p>○ Vervangen lagers.</p> <p>○ Vervangen bevestiging.</p> <p>○ Demonteren, ontroesten en roestwerend behandelen.</p>

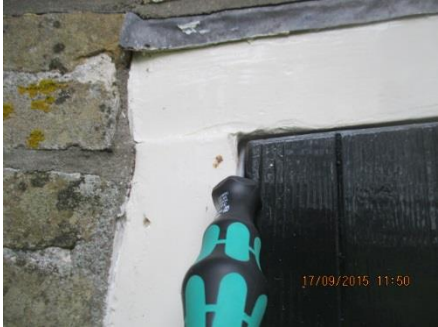
Rubriek	*	Toelichting	Hersteladvies	0645 Baarhuisje
<u>1.5 Deuren, poortjes, toegangen</u> Voor - deurkozijn - deur - gehengen Achter - deur - gehengen - deurkozijn		<p>M De rechterstijl is vervangen. De linkerstijl is boven en onder gerot. Een vreemde rechte las / herstelling in de bovendorpel. De bovendorpel is op de linkerzijde, boven linkerstijl, door houtrot aangetast.</p>

<p>Door houtrot aangetast.</p> <p>G G</p> <p>G G</p> <p>S De linkerstijl is aan het bovineinde en ondereinde door houtrot aangetast. De rechterstijl is in het verleden hersteld met een kunsthars / plamuur. De rechterstijl is onder en boven door houtrot aangetast. De bovenstijl is plaatselijk door houtrot aangetast.</p> <p>Er is over het houtrot van de deurkozijnen heen geschilderd.</p> <p>G G G</p> <p>G G G Vuil verfwerk.</p>	<p>○ Vervangen deurkozijn.</p> <p>○ Vervangen kozijn.</p>	
<u>1.7 Glas/schilderwerk</u> 1.7.2 Schilderwerk Algemeen - schilderwerk Voor - deur - deurkozijn - windveren Achter - deurkozijn - deur - windveren

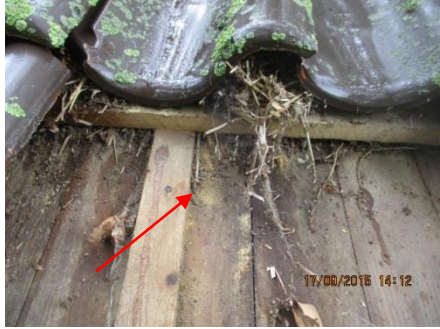
2.2.2 Pannen Zadeldakje				
- dakbeschot	R	Actieve aantastingen door houtworm.	<ul style="list-style-type: none"> ○ Aantastingen houtworm bestrijden.

- panlatten	R	Houtworm aantastingen.		
- bruine opnieuw verbeterde holle dakpannen	R	Geroeste vernageling. Aantastingen door houtworm.		
- halfronde nokvorsten met kraag	R	Op het rechter dakvlak is een kapotte pan vervangen door lood.	<ul style="list-style-type: none"> ○ Lood vervangen door een bruine opnieuw verbeterde holle dakpan. 	
	R	Bevestigingsmiddelen zijn geroest.		
<u>2.4 Goten en hemelwaterafvoeren</u>
