## **INSPECTIERAPPORT 2019**

**Westermartoren  
Geert Knolweg 4 te Joure**

Object: Westermartoren  
Geert Knolweg 4 te Joure  
Gemeente: DE FRYSKE MARREN (SKA)  
Objectnummer: 0634.4044  
Monumentnummer: 18207

Inspectie uitgevoerd door: J. Binnema  
Datum inspectie: 14 augustus 2019

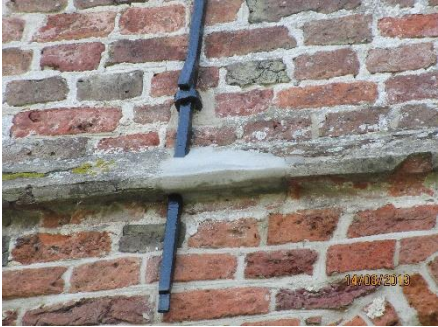
1.2 Gevels			
1.2.1 Baksteen			
Westzijde (kant van kozijn met luiken)			
- metselwerk	<p>G Enkel stenen zijn door weersinvloeden aangetast. Enkele stenen zijn in de waterlijst beschadigd, in de onderste waterlijst zijn de beschadigde stenen aangesmeerd met specie.</p>

Aangesmeerde stenen.

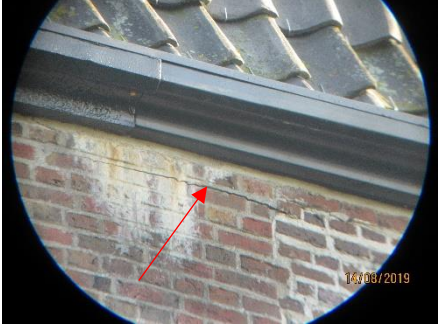
- voegwerk	G		
- muur- en balk ankers	G		
Zuidzijde (rechterzijde)			
- metselwerk onder de goot	<p>R Onder de goot bij de oude lekkage op de zuidwestzijde horizontale scheurvorming.</p>	<p>○ Wordt door de aannemer hersteld volgens de St. BRM.</p>

Scheurvorming onder de goot.

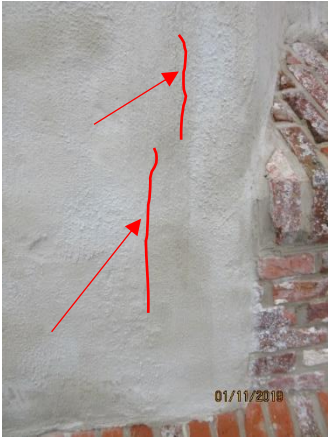
- vertin laag	G	Op enkele plaatsen lichte scheurvorming en holklinkend.

Lichte scheurvorming.	
<b>1.4 Vensters</b>			
<b>1.4.2 Hout</b>			
Westzijde

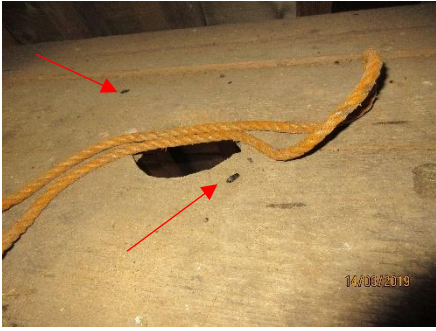
<p>Dode kevers.</p>	<p>○ Bestrijden houtboorders (in behandeling). Het verdient aanbeveling van het uitvoerende bedrijf te verlangen dat bij de toegang naar de behandelde ruimten een plaatje wordt bevestigd met de datum van de bespuiting, het gebruikte middel, de garantie en het bedrijf dat de bestrijding heeft uitgevoerd.</p>
<p>Onderdelen</p> <ul style="list-style-type: none"> <li>- top tentdak</li> </ul>	<p>R Op enkele plaatsen zijn de liggers aangetast door houtrot en houtborende insecten.</p>	<p>○ Geen herstel noodzakelijk.</p>

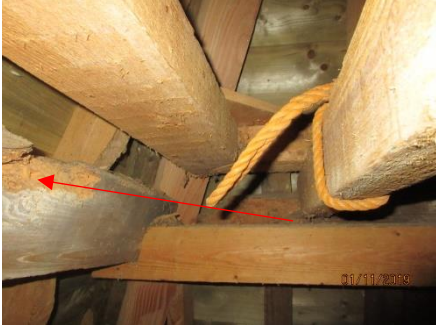
<p>Houtrot en houtborende insecten aantasting.</p>

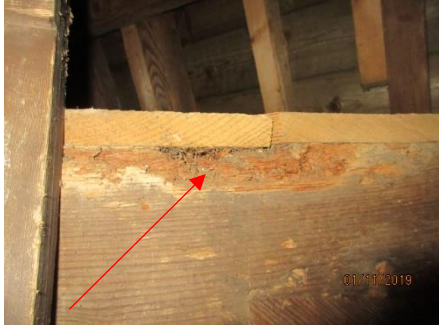
<p>Houtrot en houtborende insecten aantasting.</p>
<ul style="list-style-type: none"> <li>- muurplaten</li> <li>- sporen</li> </ul>	<p>G Delen muurplaat zijn vernieuwd. Een ouder deel is aangetast door hout boren insecten.</p> <p>R Langs de dakvoet zijn de sporen met een schuine liplas hersteld / aangeheeld (dit is in het verleden bij een eerdere restauratie hersteld). Deze liplas kan echter geen grote krachten opvangen. Bij de restauratie in 2019 is er bewust voor gekozen de sporen (verder van een juiste kwaliteit) te handhaven.</p>

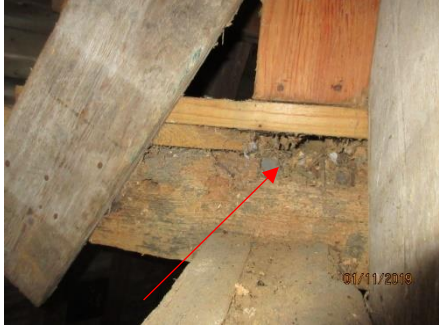
<p>Houtrot en houtborende insecten aantasting.</p>

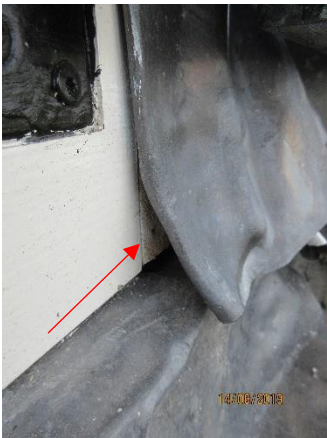
- loodbekleding	G		
- loodaansluitingen	R	Ondereinden stijlen is het lood los van het hout, hierdoor is kopshout zichtbaar.	○ Herstellen loodaansluitingen. (word nog hersteld).

Lood sluit niet optimaal.

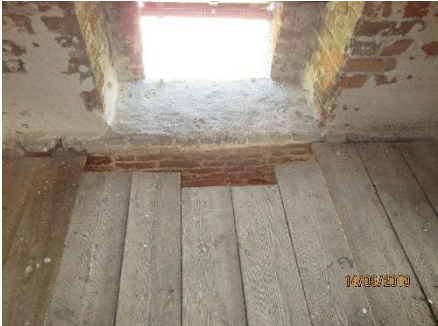
- houten vloerdelen	R	<p>De vloer zakt plaatselijk door. Enkele delen verweerd. De balk op de noordzijde onder de vloer is vermoedelijk niet zwaar genoeg. Op enkele plaatsen is de vloer niet volledig dicht gelegd (noordoost en zuidoostzijde).</p>

<p>Open vloer.</p>	<ul style="list-style-type: none"> <li>○ Nieuwe vloerdelen aanbrengen.</li> <li>○ Zwaardere vloerbalk aanbrengen. (Naar aanleiding van de waarnemingen van Monumentenwacht gaan de architect en de aannemer de vloer nogmaals beoordelen welke werkzaamheden uitgevoerd dienen te worden teneinde een deugdelijke vloerconstructie te verkrijgen)</li> </ul>
Overige

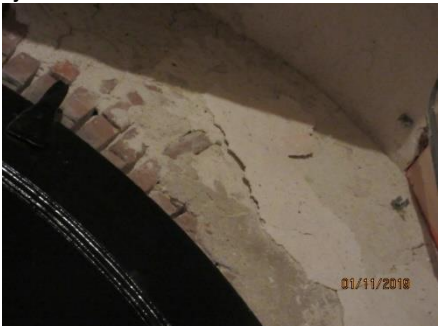
- houten vloerdelen	R	Oude vloerdelen.	
3.7 Binnenpleisterwerk			
3.7.1 Pleisterwerk			
Algemeen			
- pleisterwerk	M	<p>Het pleisterwerk is grotendeels weggevallen, verzand, gescheurd en plaatselijk holklinkend.</p>

<p>Loszittend en weggevallen pleisterwerk.</p>	<ul style="list-style-type: none"> <li>○ Op termijn herstellen.</li> </ul>

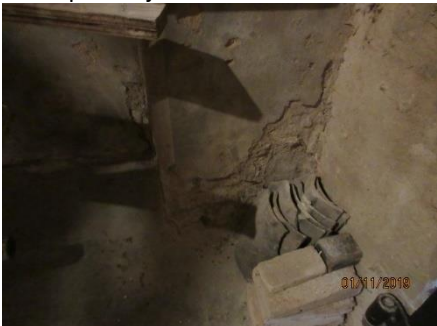
<p>Weggevallen en loszittend pleisterwerk.</p>

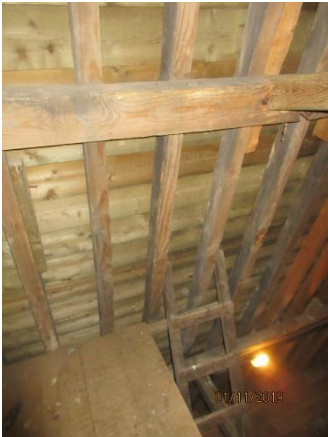
- verlichting	G		
Bordessen in spits			
- ladders 2 stuks	M Slap, roestende vernageling en gescheurde sporten. De afstap van bordes naar ladder is niet optimaal.	○ De ladders vervangen. ○ Handvaten bij afstap op ladder aanbrengen.

Lastige afstap.
