## **INSPECTIERAPPORT 2020**

**toren  
Oasingaleane 9 te Langweer**

Object: toren  
Oasingaleane 9 te Langweer  
Gemeente: DE FRYSKE MARREN (SKA)  
Objectnummer: 1535.4044  
Monumentnummer: 13238

Inspectie uitgevoerd door: J. Binnema, P.D. van Vliet  
Datum inspectie: 12 februari 2020

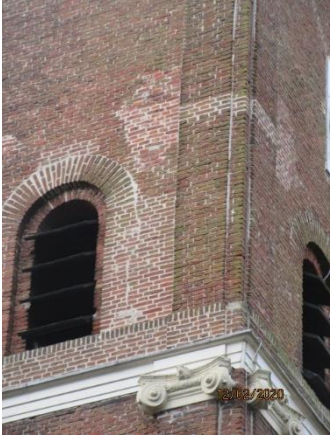
| RUBRIEK | TOELICHTING | HERSTELADVIES | toren |
|---|--|--|---|
| Algemeen<br>- herstelde metselwerk | In het verleden zijn delen metselwerk ingeboet en diverse scheuren zijn gevoegd. | | |
| | Gevoegde scheuren en inboet werk. | | |

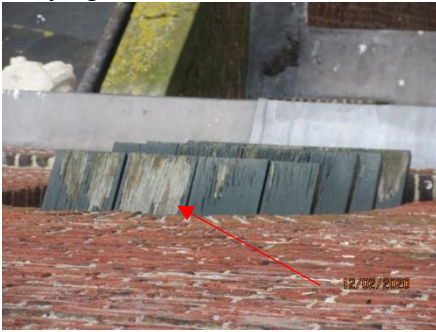
| RUBRIEK | TOELICHTING | HERSTELADVIES | toren |
|--|---|--|---|
| - zuid- en westzijde | S Barstvorming, kaal hout, gebladderd, afkrijting en ontbrekend schilderwerk. | ○ Afhankelijk van de situatie overschilderen met 1 of 2 verflagen. | |
| | Kaal hout. | | |

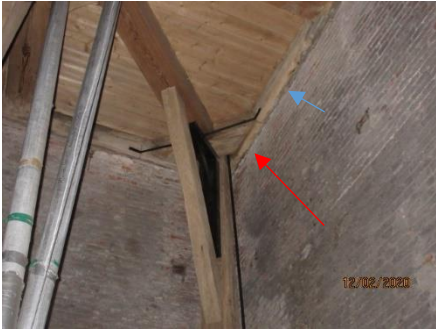
| RUBRIEK | TOELICHTING | HERSTELADVIES | toren |
|--|---|--|---|
| - constructie spitsvoet | R Diverse door houtrot aangetaste onderdelen zijn in het verleden hersteld door middel van aangieten. Er wordt niet uitgesloten dat er nog meer aantastingen van houtrot in constructie aanwezig zijn. Drie ondereinden staanders en één uitbreker (schoot) op de noordoostzijde zijn door houtrot aangetast. Muurplaat (binnen) is op de westzijde door houtrot aangetast, vermoedelijke oorzaak oude lekkages. De muurplaat op de noordoostzijde vermoedelijk licht door houtrot aangetast. | ○ Aanlassen door houtrot aangetaste staanders en uitbreker.<br>○ Vervangen westelijke muurplaat. | |

| RUBRIEK | TOELICHTING | HERSTELADVIES |
|--|---|---|
| <ul style="list-style-type: none"> <li>- grenen spitsconstructie</li> <li>- verankeringen</li> </ul> | <div style="text-align: center;"> </div> <p>Door houtrot aangetast.</p> <p><b>R</b> Vermoedelijk zijn enkele hoekkeperbalken aan de achterzijde door houtrot aangetast ontstaan door oude lekkages. De makelaar is nabij de hoogste vloer door houtworm en boktor aangetast (geen activiteit waargenomen).</p> <p><b>G</b> Deze zijn recent aangebracht.</p> | |

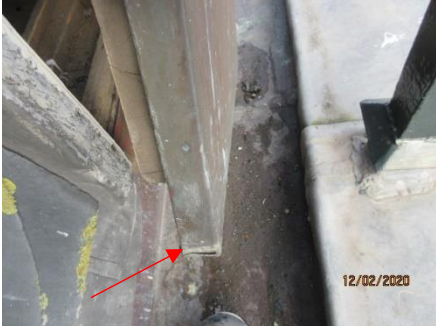
| RUBRIEK | TOELICHTING | HERSTELADVIES | toren |
|--|---|---|---|
| <p><u>2.5 Dakopeningen</u></p> <p>2.5.4 <i>Luiken</i></p> <p>Ingesnoerde naaldspits</p> <ul style="list-style-type: none"> <li>- koper beklede luiken</li> </ul> | <p>R Soldering aan de onderzijde op de zuid-oostzijde los.</p> <p>Losse soldering.</p> | <p>○ Herstellen soldering.</p> | |

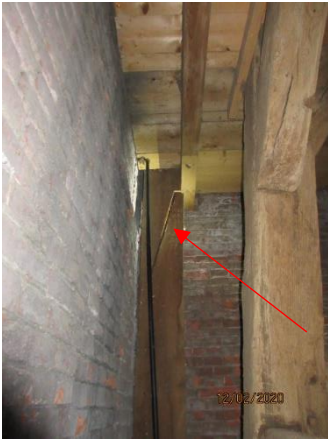
| RUBRIEK | TOELICHTING | HERSTELADVIES | toren |
|---|---|--|---|
| <p><u>3.2 Dragende constructies/vloeren</u></p> <p>3.2.1 <i>Dragende constructies</i></p> <p>Algemeen / overig</p> <ul style="list-style-type: none"> <li>- eiken constructie, balklagen, onderslagen, stijlen, schoren</li> <li>- verankeringen balken</li> <li>- hoekstijlen</li> </ul> | <p>R Het hout is verweerd en op meerdere plaatsen aangetast door bonte knaagkever. Plaatselijk is dit nog actief. Van meerdere balken zijn de opleggingen hersteld doormiddel van aanlassen en aangieten met epoxy. Enkele balken zijn vervangen.</p> <p>G</p> <p>R Een staander op de zuidoostzijde boven de klokken is gescheurd. Een hoekstijl op de noordwestzijde ter hoogte van de klokkenstoel (3<sup>e</sup> verdieping) is de las open gaan staan.</p> | <p>○ Bestrijden houtboorders aantastingen.</p> <p>○ Las controleren en eventueel herstellen.</p> | |

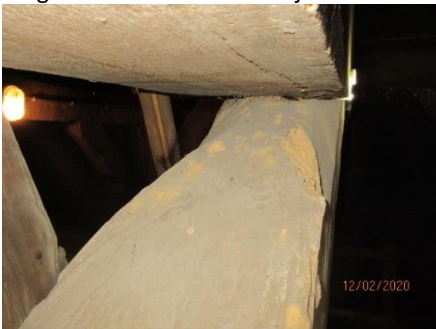
| RUBRIEK | TOELICHTING | HERSTELADVIES | toren |
|---|---|--|---|
| - eiken klokkenstoel | M | Met name de lagere delen van de klokkenstoel zijn aangetast door aantastingen van houtborende insecten en hierdoor verzwakt. De aantastingen zijn actief. De noordwestelijke en zuidwestelijke staanders zijn verzwakt. De toonagels door verbindingen zijn in het verleden aangetast, enkele zijn totaal vergaan. Schoor zuidwestzijde zit los. | ○ Onderhoudswerkzaamheden aan de klokkenstoel uitvoeren. |
| | | Active aantastingen van bonte knaagkever en houtworm. | |

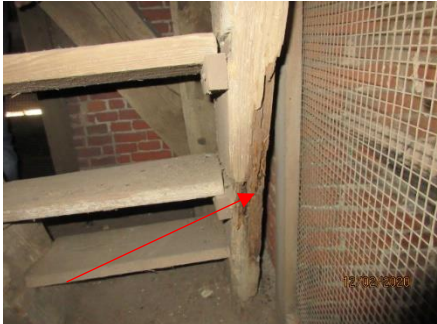
| RUBRIEK | TOELICHTING | HERSTELADVIES | toren |
|---|---|---|---|
| Ladders en trappen<br>- trappen | <b>R</b> De trappen zijn plaatselijk aangetast door hout borende insecten. Diverse treden zijn beschadigd. De trapboom ter hoogte van de galmborden is op de oostzijde door houtrot aangetast. De herstelwerkzaamheden van de trap naar de 2 <sup>e</sup> en 3 <sup>e</sup> verdieping zijn niet passend uitgevoerd (multiplex gebruikt). | <p>○ Trappen herstellen.</p> <p>Door houtrot aangetast.</p> | |
