INSPECTIERAPPORT 2020

**toren
Tsjerkewei 3 te Elahuizen**

Object: toren
Tsjerkewei 3 te Elahuizen
Gemeente: DE FRYSCHE MARREN (GAA)
Objectnummer: 0235.4044
Monumentnummer: 21485

Inspectie uitgevoerd door: J. Binnema
Datum inspectie: 26 maart 2020

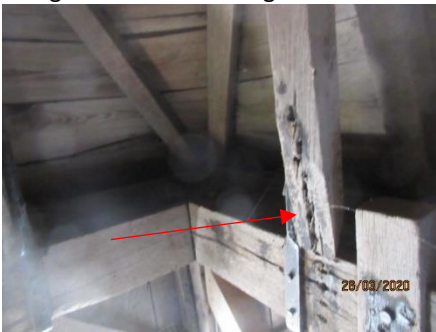
RUBRIEK	TOELICHTING	HERSTELADVIES	toren
<ul style="list-style-type: none"> - houten galmbordjes overige zijden - loodbeklede omlijsting - vogelwering, gaas 	<p>Aan de zuidzijde zijn meerdere galm-borden van het oostelijke galmgat door houtrot aangetast.</p> <p>G De zuid- en noordzijde zijn alleen visu-eel te controleren.</p> <p>G</p> <p>G Goede degelijke afdichting. Plaatselijk lichte roestvorming.</p>	<p>○ Rekening mee houden dat er plaatselijk houtrot moet vervangen worden.</p>	
<p>2. DAKEN</p> <p><u>2.1 Kapconstructies</u></p> <p>2.1.1 Hout</p> <p>Spits</p> <ul style="list-style-type: none"> - tafelement spitsconstructie - muurplaten - staanders 	<p>G</p> <p>R De muurplaten zijn gekanteld.</p> <p>R Daar waar de oude verankeringen hebben gezeten is het hout gescheurd.</p>

<p>Gescheurd hout door oude verankering.</p>	<p>○ Geen herstel noodzakelijk.</p> <p>○ Geen herstel noodzakelijk.</p>

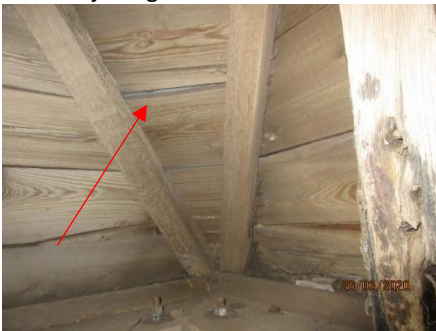
<ul style="list-style-type: none"> - spitsconstructie - verankeringen 	<p>G</p> <p>G</p>		
<p><u>2.2 Dakbedekking</u></p> <p>2.2.3 Leien</p> <p>Spits</p> <ul style="list-style-type: none"> - dakbeschot 	<p>G Plaatselijk uitgezakt.</p>

<p>Uitgezakte dakbeschot.</p>		
<ul style="list-style-type: none"> - schubleien 	<p>G</p>

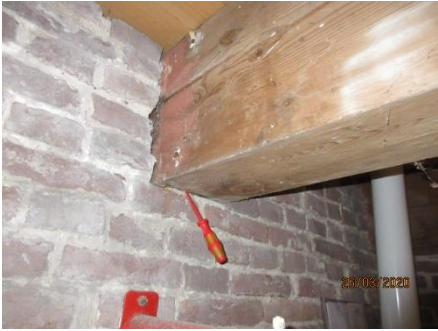
RUBRIEK	TOELICHTING	HERSTELADVIES
<ul style="list-style-type: none"> - verankering van middelste trekbalen

<p>M Zeer roestig in het metselwerk.</p>	<ul style="list-style-type: none"> ○ Ontroesten en behandelen, vermoedelijk wordt dit hersteld/meegenomen bij de restauratie/onderhoud van de kerk.
<ul style="list-style-type: none"> - onderslag noord

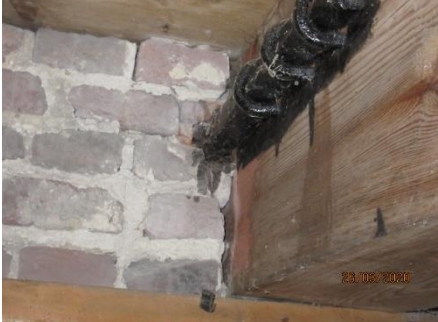
<p>R Aan de onderzijde bij de oplegging in het muurwerk licht door houtrot aangeast.</p>	
<ul style="list-style-type: none"> - onderslag zuid 	<p>G Het aangetaste deel is verwijderd. Er is een nieuw deel Douglas aangebracht.</p>	
<ul style="list-style-type: none"> - hoekstijl zuidoosthoek 	<p>M De hoekstijl is op meerdere plaatsen, onder andere bij verbindingen met schoren en liggers, door houtrot aangeast. Ook bij de verbinding met de onderslag is de stijl door houtrot aangeast.</p> <p>Bij het recentelijk herstel van de houten constructie is echter besloten deze hoekstijl (voorlopig) te handhaven.</p>	<ul style="list-style-type: none"> ○ Bij gelegenheid de hoekstijl vervangen.

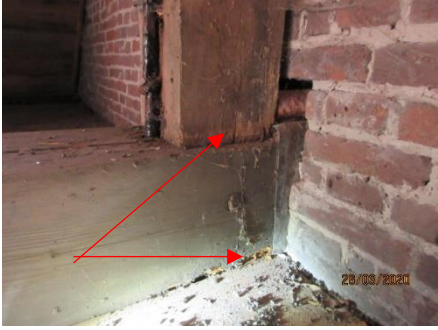
<ul style="list-style-type: none"> - hoekstijl noordoosthoek 	<p>R Aan de onderzijde door houtrot aangeast.</p>	<ul style="list-style-type: none"> ○ Bij gelegenheid de hoekstijl aanlassen.
<ul style="list-style-type: none"> - hoekstijlen algemeen

<p>Door houtrot aangeast.</p>	
<ul style="list-style-type: none"> - liggers / trekbalen in ruimte onder klokkenzolder 	<p>R Mogelijk aan niet zichtbare zijden enigszins aangeast door houtrot.</p> <p>G</p>
