INSPECTIERAPPORT 2020

toren

Menno van Coehoornweg 2 te Wijckel

Inspectie uitgevoerd door: J. Binnema
Datum inspectie: 25 maart 2020

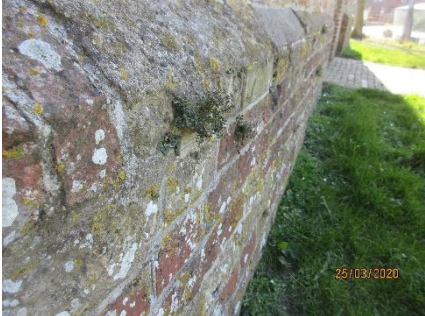
- voegwerk (platvol)	R	Plaatselijk uitgesleten. Ter hoogte van het maaiveld plantengroei.

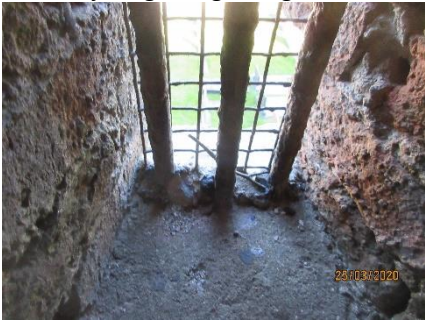
- spijlen (ijzer)	R	In iedere muur sparing zeer roestig. Plaatselijk nagenoeg doorgeroest.	○ 12 stuks vervangen in roestvast staal, zwart gemoffeld.

Zeer roestige spijlen.

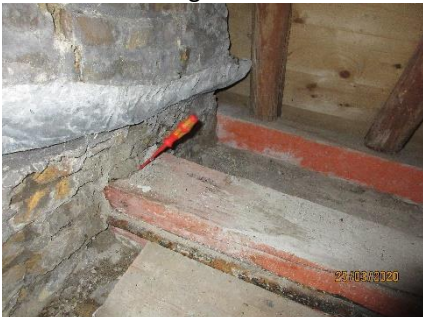
<p>Onderdelen</p> <ul style="list-style-type: none"> - gordingen - draagbalken - spanten - buiten muurplaten - binnen muurplaten 	<p>G</p> <p>G</p> <p>G</p> <p>G</p> <p>R</p>	<p>Tegen de oostgevel zijn de platen licht door houtrot aangetast.</p>

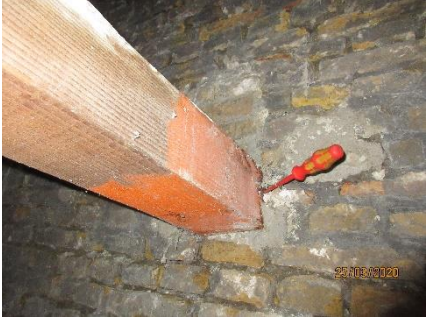
RUBRIEK	TOELICHTING	HERSTELADVIES	Toren
- trekbalen	R	Op de zuidoostzijde licht door houtrot aangetast.

Licht door houtrot aangetast.	
- sporen/ juffers	G		
<u>2.2 Dakbedekking</u>			
<u>2.2.2 Dakpannen</u>			
Algemeen

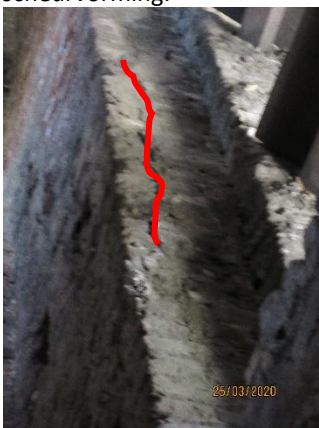
- loden muts om makelaar	G		
3. INTERIEUR			
3.1 Binnenwanden			
Algemeen			
- binnenzijde buitengevels	R	Scheurvorming (oostzijde) bij aansluiting schip. Bij de spitsboog aan de interieurzijde, scheurvorming. Er is een scheurmeter geplaatst teneinde de scheurvorming te monitoren. Op de westzijde bij/ onder de galmborden scheurvorming.

Scheurvorming bij de galmborden.

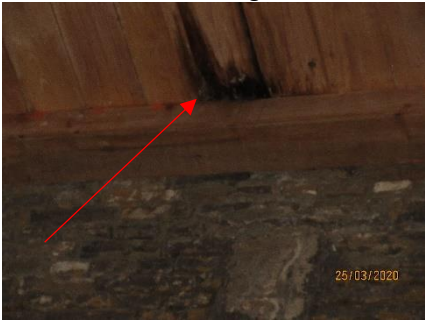
<p>Door houtrot aangetast.</p>		
<p>;Overige</p> <ul style="list-style-type: none"> - houten vloer boven klokkensstoel 	<p>R Tegen het metselwerk door houtrot aangetast.</p>	<p>○ Vloerdelen deels vervangen.</p>

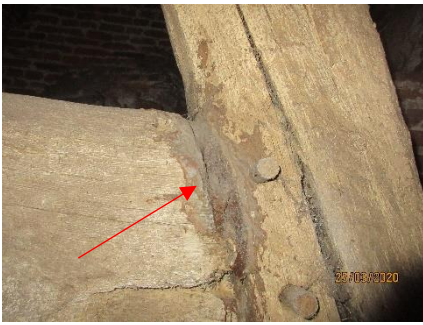
<p>Aangeheeld.</p>

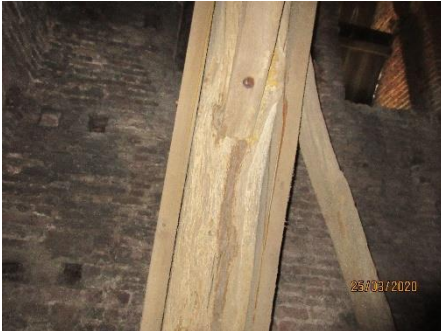
<p>Verstevigd.</p>	
	<p>R Met name de bevestigingen van de schoren zijn tegen de stijlen zeer roestig, waardoor het hout plaatselijk reeds begint te splijten.</p>	<p>○ Het is te overwegen om de corroderende boutverbindingen tussen de schoren en de stijlen te vervangen.</p>	
	<p>G Voor zover waarneembaar.</p>

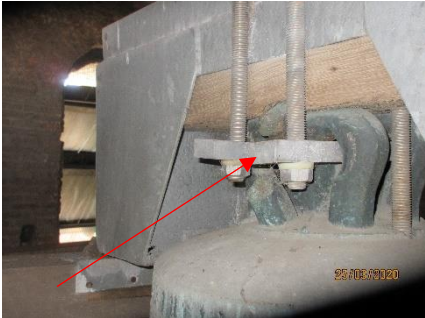
RUBRIEK	TOELICHTING	HERSTELADVIES	Toren
- luidklok	<p>G De kroon is kapot op de oostelijke zijde. Door de wijze van ophanging is dit niet ernstig.</p>

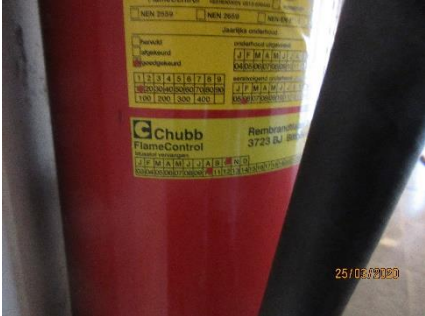
4.1.3 Brandbeveiliging			
Algemeen			
- brandblussers	<p>S De aanwezige blussers zijn sinds 2006 niet voorzien van een keuringsticker. De blusstof had in 2010 moeten worden vervangen.</p>	<p>○ Het is noodzakelijk dat de blussers gekeurd worden c.q. worden vervangen door goedgekeurde exemplaren. Dit kan een voorwaarde zijn in de polis van de verzekeringsmaatschappij.</p>
