INSPECTIERAPPORT 2020

**Klokkenstoel
J. Veldstraweg 11 te Oldeouwer**

Inspectie uitgevoerd door: P.D. van Vliet, J. Binnema
Datum inspectie: 26 augustus 2020

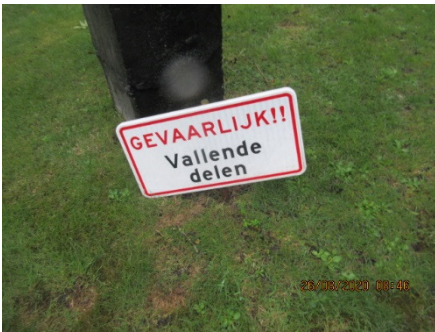
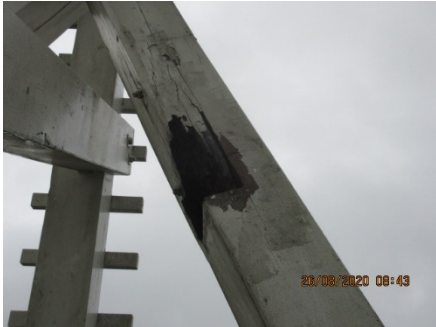
1.8 Diversen			
Constructie klokkenstoel			
- stabiliteit luidklok	S	De stabiliteit van de klokkenstoel is niet meer gewaarborgd. Veel onderdelen van de constructie is door houtrot aangetast. Het luiwerk kan verzakken doordat de oostelijke ligger waar het luiwerk op steunt sterk door houtrot is aangetast.	<ul style="list-style-type: none"> ○ De stabiliteit van de klokkenstoel waarborgen. ○ De ligger op korte termijn vervangen.

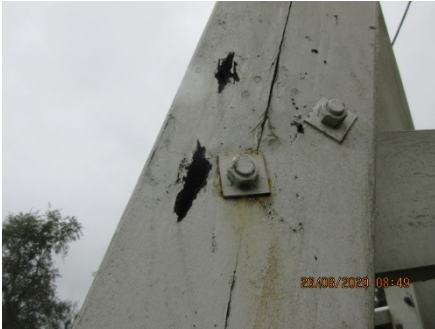
RUBRIEK	TOELICHTING	HERSTELADVIES	Klokkenstoel
	<p>Tussen de ondereinden van de staanders en de betonklippen kan water blijven staan.</p>
