INSPECTIERAPPORT 2020

**Klokkenstoel
J Veldstraweg bij 81 te Ouwster-Nijega**

Object: Klokkenstoel
J Veldstraweg bij 81 te Ouwster-Nijega
Gemeente: DE FRYSKE MARREN (SKA)
Objectnummer: 0629.4044
Monumentnummer: 13248

Inspectie uitgevoerd door: P.D. van Vliet, J. Binnema
Datum inspectie: 25 augustus 2020

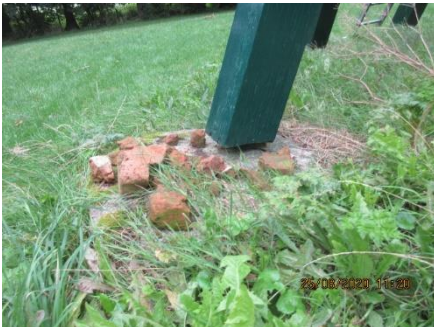
RUBRIEK	TOELICHTING	HERSTELADVIES	Klokkenstoel
1. GEVELS			
1.1 Funderingen			
Klokkenstoel			
- zwerfkeien	G		
1.8 Diversen			
Constructie klokkenstoel			
- stabiliteit	S Er is ruimte ontstaan tussen de schoren / staanders en de zwerfkeien. De klokkenstoel zakt om naar het oosten.	<ul style="list-style-type: none"> ○ Spoedig herstel / waarborgen stabiliteit. ○ De open ruimten tussen staanders en veldkeien opvullen. Wellicht extra afschoren van de klokkenstoel.

Open ruimte tussen zwerfkeien en staander.		
Constructie klokkenstoel

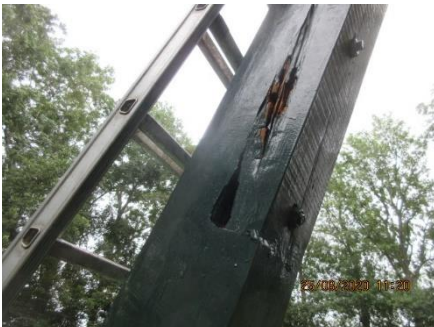
- houten constructie algemeen	M Op diverse plaatsen is houtrot aangetroffen. Diverse houtrot aantastingen zijn opgevuld met een kunsthars. Veelal raakt rondom dergelijke reparaties het houtwerk op termijn wederom (en omvangrijker) aangetast. Er is enige ruimte ontstaan in verbindingen van constructie onderdelen.	<ul style="list-style-type: none"> ○ Vervangen/herstellen aangetaste delen.

Zwaar door houtrot aangetast.

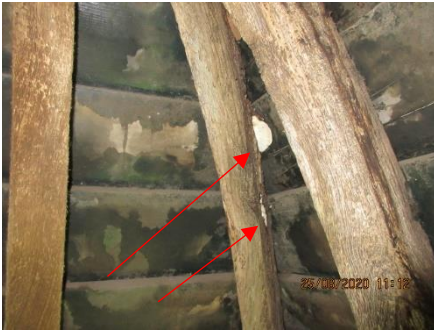
- algemeen		Enigszins scheefgezakt.	
- liggers onder spantjes	R	Plaatselijk aangetast door houtrot. Nog te behouden.	
- eiken spantjes	M	De fraaie oude spantjes zijn wat verweerd en licht door rot aangetast. Het hout is tevens wat gespleten.	○ De fraaie oude spantjes zoveel mogelijk behouden als er werkzaamheden aan het dakje wordt uitgevoerd.

Door zwam aangetast.
