## **INSPECTIERAPPORT 2021**

**Jouster Toer  
Midstraat 67 te Joure**

Object: Jouster Toer  
Midstraat 67 te Joure  
Gemeente: DE FRYSKE MARREN  
Objectnummer: 0679.4044  
Monumentnummer: 20833

Inspectie uitgevoerd door: P.D. van Vliet, J. Binnema  
Datum inspectie: 20 april 2021

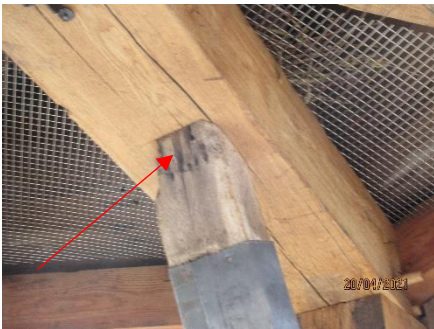
- verbinding makelaar naaldspits/ schoren naar dakvoet koepel	G		
- eiken constructies; overige	R Voor zover waarneembaar. Enkele korbelen zijn bij de aansluiting door houtrot aangetast, deze korbelen zijn hergebruikt en we gaan ervan uit dat deze korbelen gecontroleerd zijn bij de restauratie.

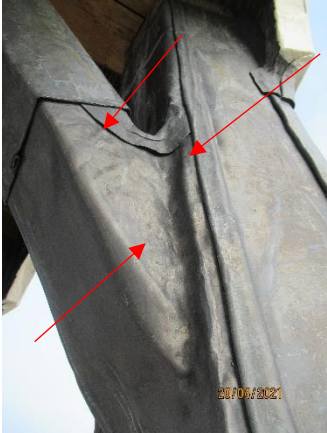
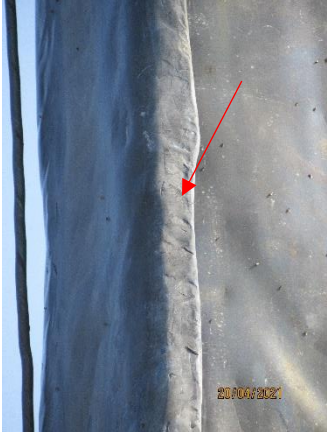
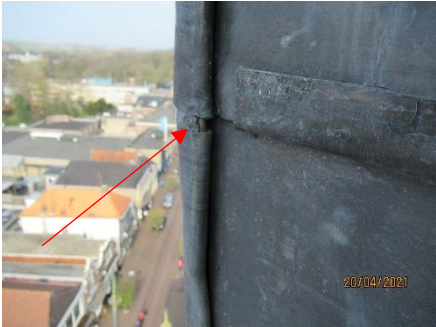
RUBRIEK	TOELICHTING	HERSTELADVIES	Jouster Toer
<ul style="list-style-type: none"> <li>- loodbekleding stijlen</li> </ul>	<p>R Op een enkele plaats is de koperen klang zichtbaar. Het lood is op diverse plaatsen niet geklopt maar geslagen en plaatselijk slordig aangebracht. Hierdoor is de structuur van het lood beschadigd.</p>

Klang is zichtbaar.
<p><u>2.2 Dakbedekking</u></p>			
<p>2.2.3 Leien</p>			
<p>Dichte lantaarn</p>			
<ul style="list-style-type: none"> <li>- houten beschot</li> <li>- schublei bekleding</li> </ul>	<p>G G</p>		
<p>2.2.4 Metaal</p>			
<p>Dichte lantaarn</p>			
<ul style="list-style-type: none"> <li>- gefelst lood op insnoering</li> </ul>	<p>G</p>		
<p>Opengewerkte lantaarn</p>			
<ul style="list-style-type: none"> <li>- gefelst loden vloer / randwerk op brede verjongingen</li> </ul>	<p>R Boven het vlaggenluik is de loden bedekking wat verwrongen en licht gescheurd, geen lekkage.</p>	<p>○ Bij lekkage herstellen.</p>

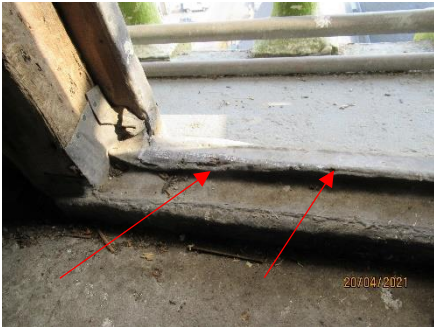
RUBRIEK	TOELICHTING	HERSTELADVIES	Jouster Toer
<p><u>2.3 Loodaansluitingen</u></p>			
<p>Dichte lantaarn</p>			
<ul style="list-style-type: none"> <li>- voetlood</li> <li>- lood op hoeken van achtkant</li> </ul>	<p>R G</p>	<p>Poesterlood.</p>	
<p><u>2.5 Dakopeningen</u></p>			
<p><u>2.5.4 Luiken</u></p>			
<p>Luik / deurtje naar omloop</p>			
<ul style="list-style-type: none"> <li>- luik</li> <li>- loodbekleding luik</li> <li>- lood over dorpel onder luik</li> </ul>	<p>G G R</p>	<p>Gescheurd en gaten in het lood.</p>	<p>○ Lood vervangen. Wat ruimte tussen luik en lood over dorpel creëren zodat het luik er niet meer overheen sleept.</p>

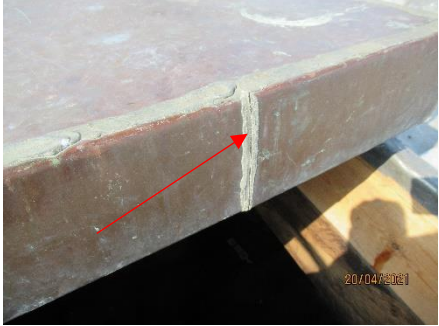
<p>Vlaggenluik</p>			
<ul style="list-style-type: none"> <li>- loodbekleding luik</li> </ul>	<p>G</p>		
<p>Naar opengewerkte lantaarn</p>			
<ul style="list-style-type: none"> <li>- koper bekleed luik</li> </ul>	<p>R</p>	<p>Enkele solderingen zijn gescheurd.</p>	<p>○ Herstellen solderingen.</p>

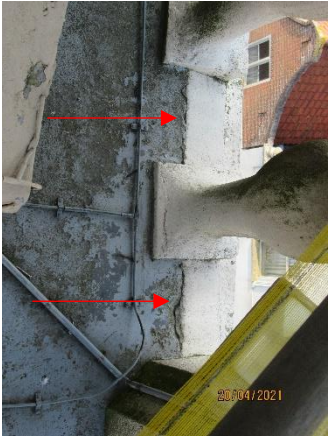
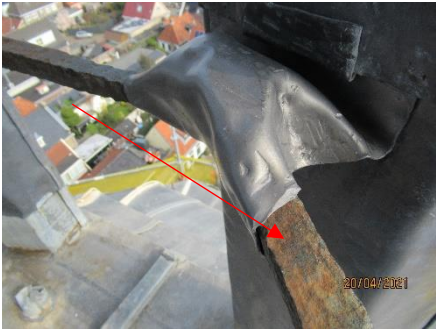
<p>Keepel op opengewerkte lantaarn</p>			
<ul style="list-style-type: none"> <li>- lood bekleed luik</li> </ul>	<p>G</p>	<p>Aanname. Uitsluitend van afstand geïnspecteerd.</p>	
<p><u>2.7 Gootlijsten/balustraden</u></p>			
<p>Omloop</p>			
<ul style="list-style-type: none"> <li>- zandsteen balustrade op consoles</li> <li>- aansluiting balusters op vloer / vloer op waterlijst</li> <li>- omloop vloer</li> </ul>	<p>G R R</p>	<p>De aansluiting is niet geheel waterdicht meer. Er ontstaan lichte scheuren en gaten tussen de vloer en de balusters en de vloer en de waterlijst.</p> <p>Lichte scheurvorming. Langs de balustrade wat sterker.</p>	<p>○ Tijdig afdichten; de scheuren en gaten schoonmaken en met reparatie mortel dichten.</p> <p>○ Herstellen scheurvorming.</p>

</div> <p>R De waterlijst onder de balustrade vertoont tevens lichte (langs)scheuren. Door bovenvermelde scheuren en voornamelijk door de gaten kan door inwateren sterke schade ontstaan. Er zijn overigens geen losse delen aangetroffen tijdens deze inspectie.</p> <p>G</p> <p>R De bevestigingen van de ankers zijn geroest.</p> <p>G</p> <p>R De afwerking wordt wat schraler, verder voornamelijk vervuild. Van de vloer is de afwerking gebladderd.</p> <p>R Plaatselijk licht roestig.</p> <div style="text-align: center;">

</div>	<p>○ Het is van groot belang de gaten en scheuren tijdig te dichten.</p>

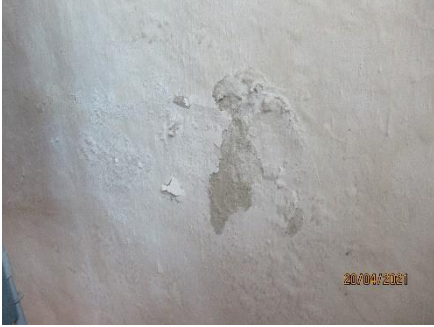
- binnenzijde buitengevels en binnenmuren	<b>R</b> Plaatselijk enige scheurvorming, onder andere boven de rondvensters en in de rechtszaal. In de cel scheurvorming in de binnenmuur, vermoedelijk rust de balk op de muur in plaats van de buiten muur.

- pleisterwerk en muurverf	<b>G</b> Plaatselijk blaarvorming en zoutuitbloei.
