INSPECTIERAPPORT 2021

**Klokkenstoel
Schoterweg bij 11 te Rotstergaast**

Object: Klokkenstoel
Schoterweg bij 11 te Rotstergaast
Gemeente: DE FRYSKE MARREN
Objectnummer: 0542.4044
Monumentnummer: 20851

Inspectie uitgevoerd door: P.D. van Vliet
Datum inspectie: 31 augustus 2021

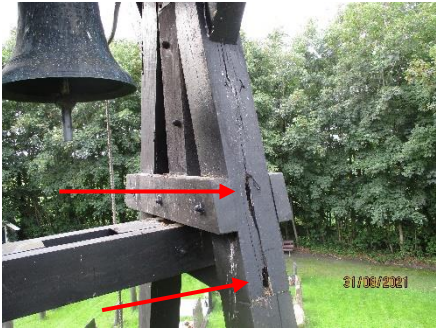
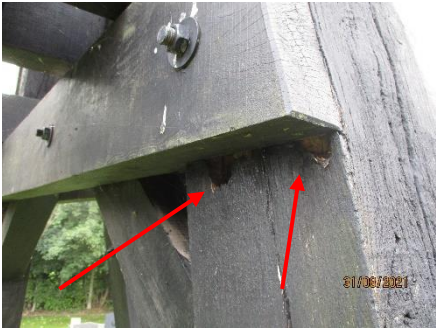
- oude staanders	S	In de oude staanders zijn er bij verbindingen en scheuren houtrot aantastingen aanwezig. Ook enkele ondereinden zijn aangetast door houtrot. Met name de hogere delen van de staanders (o.a. west, noordwest en zuidoost) zijn fors gerot. De westelijke is ook bij de lagere ligger gerot.	○ De bovineinden van de staanders noordwest en zuidoost (deze bovineinden zijn al eens door lassen hersteld) vervangen. De westelijke staander geheel vervangen. ○ Echter duurzamer om de 3 stuks stijlen alle geheel te vervangen.

<p>Drie staanders zijn fors gerot.</p>

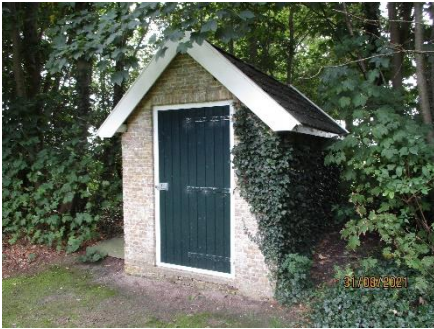
- metselwerk, gele baksteen in kruisverband	S	Het muurwerk is (ook om de hoeken met de zijgevels) gescheurd en plaatselijk los. Tevens boven de deur gescheurd.	○ Scheur/ los metselwerk inboeten na herstel van de verankering.

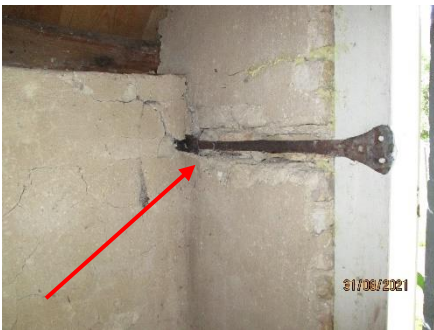
- metselwerk	R	Wel op de hoeken met de voorgevel beschadigd metselwerk door het roesten van ankers. Tevens is (ook binnen) scheurvorming zichtbaar bij de geroeste ankers van de trek balkjes.	○ Zie de teksten elders in deze rubriek.

Geroeste ankers.

RUBRIEK	TOELICHTING	HERSTELADVIES	Baarihokje
- muurankers	S Zeer roestig, soms los.	○ De ankers demonteren, ontroesten en roestwerend behandelen. Ingemetselde delen moeten met vethoudend band worden omwikkeld. De ankers opnieuw vastzetten. Mogelijk moeten enkele ankers worden vervangen.
