## **INSPECTIERAPPORT 2021**

**Toren  
Lyklamawei 18 te Nijemirdum**

Object: toren  
Lyklamawei 18 te Nijemirdum  
Gemeente: DE FRYSKE MARREN  
Objectnummer: 0228.4044  
Monumentnummer: 15927

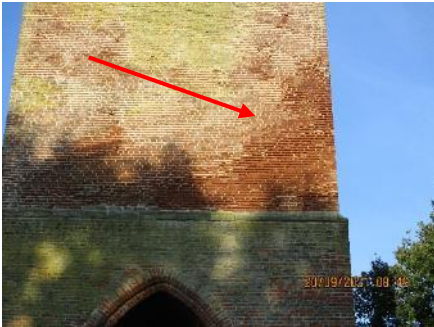
Oostzijde.

1.2 Gevels			
1.2.1 Baksteen			
Algemeen			
- metselwerk	G Verschilferde baksteen. Plantengroei aan de zuidzijde en oostzijde.		
- voegwerk 2 <sup>e</sup> en 3 <sup>e</sup> geleding oost- en noordzijde	M Van de twee hoogste geledingen, met name van de oostelijk gevel, verspreid diep open voegwerk. Aan de onderzijde van de boog oost diep open voegwerk. In het laagste deel van de noordgevel enig open voegwerk.	O Zorgvuldig herstel voegwerk. De mortel(samenstelling) passend maken bij het baksteen metselwerk (hardheid, kalkmortel).
