## **INSPECTIERAPPORT 2021**

**Dakruiter  
Heerenwal 52 te Sloten**

Object: Dakruiter  
Heerenwal 52 te Sloten  
Gemeente: DE FRYSKE MARREN  
Objectnummer: 0067.4044  
Monumentnummer: 33852

Inspectie uitgevoerd door: P.D. van Vliet  
Datum inspectie: 3 november 2021

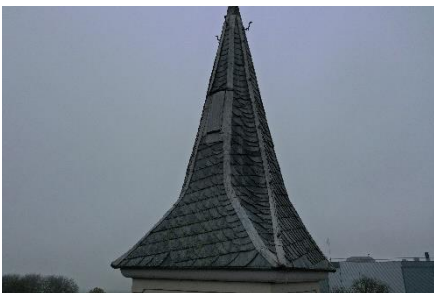
- lei bedekking (sjabloondekking/ rijndekking)	R	De kwaliteit van de leien gaat achteruit. De porositeit wordt hoger. Een enkele lei is gescheurd; een geringe kans op lekkage.	○ Regelmatig controle en onderhoud uitvoeren. ○ Rekenen op het vervangen van de leien op termijn.

Leibedekking met dak(vlaggen)luik.

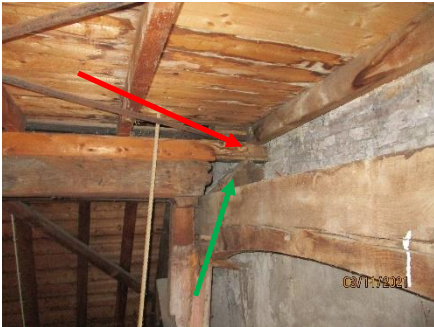
- onderslagen	R	In het verleden plaatselijk hersteld. Op de hoek zuidwest is een extra balk over de (zuidelijke) onderslag aangebracht. Het blok hieronder (onder de hoekstijl zuidwest) is gekanteld. De oude stijl/ staander (onder de onderslag) staat schuin. De onderslag rust op een klein oppervlak.	<ul style="list-style-type: none"> <li>○ Onder controle houden. Vermoedelijk al lange tijd in deze situatie.</li> <li>○ De klos opnieuw (recht en klemmend) aanbrengen.</li> </ul>

De extra balk over de onderslag (rode pijl) en de gekantelde klos (groene pijl).

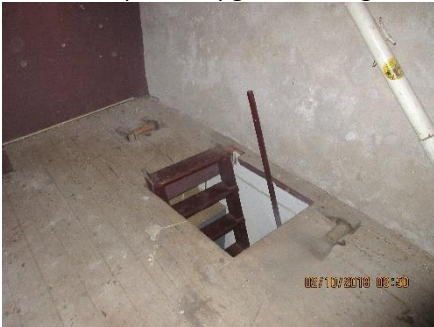
RUBRIEK	TOELICHTING	HERSTELADVIES	Dakruiter
<p>4.1.2 <i>Bliksembeveiliging</i></p> <p>Installatie</p> <ul style="list-style-type: none"> <li>- inspectie</li> </ul>	<p>N.B. De inspectie van de bliksembeveiliging heeft uitsluitend betrekking op de uitwendige installatie.</p>	<ul style="list-style-type: none"> <li>○ Betreffende de juiste functionering, dient u de installatie periodiek te laten doormeten.</li> </ul>	
<p>4.2 <u>Bereikbaarheid en toegankelijkheid</u></p> <p>4.2.1 <i>Interieur (toegankelijkheid)</i></p> <p>Verlichting</p> <ul style="list-style-type: none"> <li>- algemeen</li> </ul> <p>Vervuiling</p> <ul style="list-style-type: none"> <li>- algemeen</li> </ul> <p>Trappen/ ladders</p> <ul style="list-style-type: none"> <li>- trap naar 1<sup>e</sup> verdieping</li> </ul>	<p><b>G</b> Overall is voldoende oriëntatie verlichting aanwezig of daglicht toetreding.</p> <p><b>G</b> Lichte vervuiling aanwezig.</p> <p><b>M</b> Geen luik op het trapgat aanwezig.</p>

<ul style="list-style-type: none"> <li>○ De dakruiter af en toe schoonmaken.</li> <li>○ Een luik op het trapgat aanbrengen, of een hekwerk om het trapgat.</li> </ul>

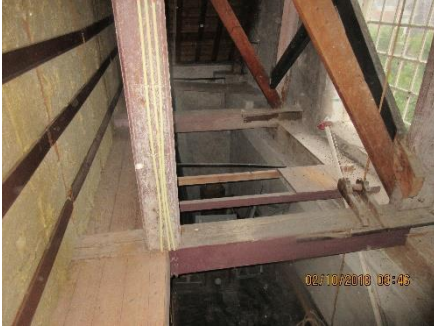
<ul style="list-style-type: none"> <li>- trap naar 2<sup>e</sup> verdieping</li> <li>- trap naar 3<sup>e</sup> verdieping</li> <li>- ladder naar klokkenvloer</li> <li>- ladder naar spits</li> </ul> <p>Vloeren</p> <ul style="list-style-type: none"> <li>- 1<sup>e</sup> verdiepingsvloer</li> <li>- 2<sup>e</sup> verdiepingsvloer</li> </ul>	<p><b>G</b></p> <p><b>G</b></p> <p><b>G</b></p> <p><b>G</b></p> <p><b>G</b></p> <p><b>M</b> Een groot deel van de vloer is open en niet afgeschermd met een leuning.</p>

<ul style="list-style-type: none"> <li>○ Open delen geheel dichtleggen. Rondom het trapgat een leuning aanbrengen.</li> </ul>
