**INSPECTIERAPPORT 2022**

**Dakruiter  
Gaestdyk 37 te Tjerkgaast**

Object: Dakruiter  
Gaestdyk 37 te Tjerkgaast  
Gemeente: DE FRYSKE MARREN  
Objectnummer: 2405.4044  
Monumentnummer: 13258

Inspectie uitgevoerd door: P.D. van Vliet  
Datum inspectie: 9 februari 2022

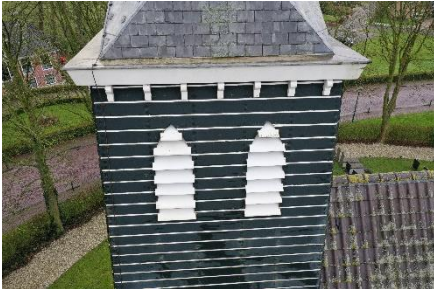
RUBRIEK	TOELICHTING	HERSTELADVIES	Dakruiter
1. GEVELS			
1.2 Gevels			
1.2.3 Hout			
Betimmering			
- houten delen	<p><b>R</b> Op meerdere plaatsen lichte lekkages/ opstuwing van regen. De latten over de planknaden aan de binnenzijde zijn verspreid, maar met name op de hoeken gerot door lekkages. Enkele latten zijn los en weggevallen. Buiten zijn de planken vermoedelijk op de hoeken/ uiteinden, bij bevestigingen en aansluitingen tegen galmopeningen aangetast door houtrot. Scheurvorming aan uiteinden van planken. Op de hoek noordoost is het laagste plankje weggevallen wat niet bezwaarlijk is.</p>	<ul style="list-style-type: none"> <li>○ De aangetaste latten verwijderen en geen nieuwe meer aanbrengen.</li> <li>○ Rekenen op herstel aan de betimmering (bij onderhoudsschilderwerk).</li> <li>○ De betimmering waar nodig bij het uitvoeren van het onderhoudsschilderwerk, opnieuw bevestigen.</li> </ul>

<p>Aanzicht met beschietingen, galmopeningen, lijstwerk/ dakvoet.</p>		
- constructieve stijlen betimmering	<b>G</b>		
1.4 Vensters			
1.4.2 Hout			
Galmgaten

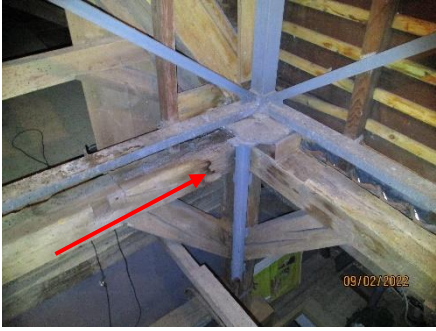
- liggers oost- en zuidzijde en bovineind zuidelijke stijl	<b>S</b> De liggers zijn op de aansluiting met de zuidelijke stijl sterk door houtrot aangetast. De balkkop van de zuidelijke ligger rust op de stijl en vormt de ondersteuning van de staalconstructie. De zuidelijke ligger is bij de aansluiting met westgevel licht door houtrot aangetast. Het bovenste deel van de zuidelijke stijl is sterk door houtrot en bonte knaagkever aangetast. Door de aantasting in zowel de liggers als de stijl bestaat de kans dat de dakruiter gaat zakken.	○ Aanlassen van de twee liggers en de stijl.

De meest verzwakte plaats in de dakruiter.

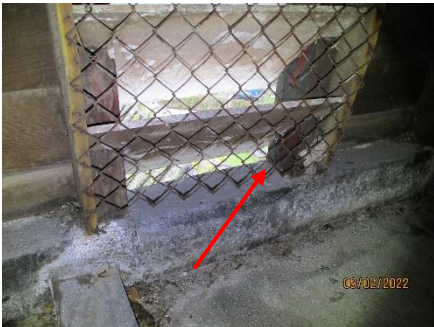
- zinken opstanden vloer luidklok	<b>R</b> De opstanden en afdekkingen van de onderslagen van de klokkenstoel zijn nog uitgevoerd in zink en vertonen sterke corrosie. De afvoeren van de vloer zijn erg klein en raken snel verstopt. De regenbelasting is echter niet erg groot/ minimaal. De aansluitingen op het houtwerk zijn niet ingekroost/ voorzien van een lood afwerking. Hierdoor is bij regen en harde wind enige lekkage mogelijk, met name langs de stijlen van de galmopeningen zuid en west.	○ Het vloertje af en toe schoonmaken.
