INSPECTIERAPPORT 2022

**Toren
Van Swinderenstraat 6 te Balk**

Object: Toren
Van Swinderenstraat 6 te Balk
Gemeente: DE FRYSKE MARREN
Objectnummer: 0122.4044
Monumentnummer: 15914

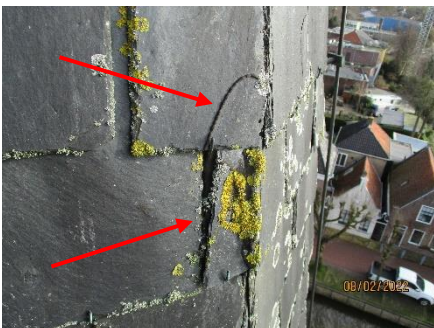
<p>Gescheurde en gekitte lei.</p>

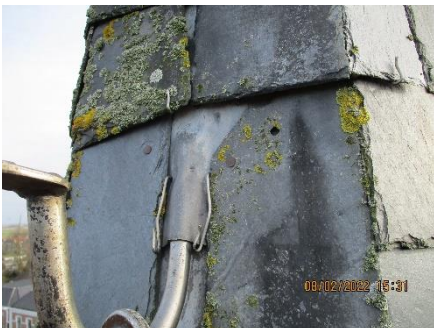
<p>Weggefallen lei.</p>		
<p>2.2.4 <i>Metaal</i></p> <p>Ingesnoerde spits</p> <ul style="list-style-type: none"> - lood op insnoering <p>Klokkenzoldervloer</p> <ul style="list-style-type: none"> - loodbekleding 	<p>G</p> <p>G</p>	<p>Open naden e.d. bij de stijlen van het opengewerkte vierkant zijn hersteld door solderen/ met lood.</p>

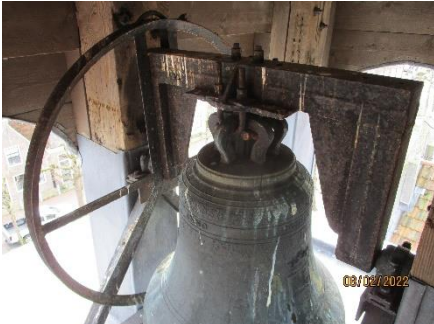
<p>IJzerwerk is algemeen oppervlakkig geroest.</p> <p>G Oppervlakkig geroest.</p> <p>G Idem, het luidwiel is wat sterker aangetast.</p> <p>G De moeren en draadeinden van de bevestigingen zijn licht geroest.</p> <p>R De beugel van de bevestiging is geroest.</p> <p>O Ontroesten en behandelen/ in het vet zetten.</p> <p>O Dan wellicht overige ijzeren onderdelen van het luiwerk tevens (waar nodig) behandelen.</p> <p>O Als bovenstaande.</p>	
<p>4. DIVERSEN</p>			
<p><u>4.1 Technische installaties</u></p>			
<p><u>4.1.2 Bliksembeveiliging</u></p>			
<p>Algemeen</p>			
<p>- bliksembeveiliging</p>	<p>N.B. De inspectie van de bliksembeveiliging heeft uitsluitend betrekking op de uitwendige installatie.</p>	<p>O Betreffende de juiste functionering, dient u de installatie periodiek te laten doormeten door een gespecialiseerd bedrijf.</p>
