INSPECTIERAPPORT 2022

**Klokkenstoel
It Noard bij 21 te Broek**

Object: Klokkenstoel
It Noard bij 21 te Broek
Gemeente: DE FRYSKE MARREN
Objectnummer: 0707.104044
Monumentnummer: 13224

Inspectie uitgevoerd door: P.D. van Vliet
Datum inspectie: 17 mei 2022

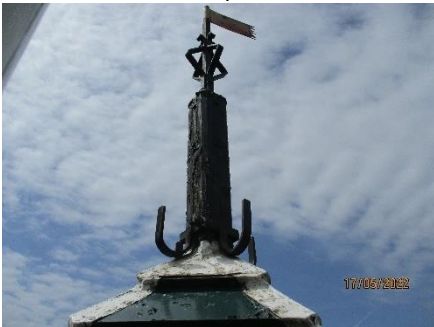
RUBRIEK	TOELICHTING	HERSTELADVIES	Klokkenstoel
<ul style="list-style-type: none"> - luidtouw - bevestiging luidtouw aan stok 	<p>G</p> <p>M Sterker geroest, met name de moer/ draadeind door de stok.</p>		
<p>2. DAKEN</p> <p><u>2.1 Kapconstructies</u></p> <p>2.1.1 Hout</p> <p>Kapconstructie</p> <ul style="list-style-type: none"> - makelaar 	<p>S Gerot en door zwam aangetast, zowel boven als onder het potdekselwerk.</p>

<p>De makelaar is fors aangetast en kan bij storm wel eens afbreken.</p>	<p>○ Vervangen.</p>	
<ul style="list-style-type: none"> - spanten in top van kapje 	<p>S Rondom de makelaar gerot en door zwam aangetast.</p>

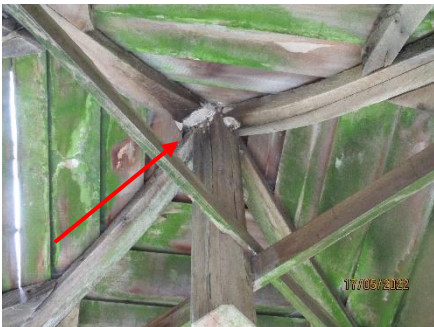
<p>In de top van de kap houtrot en zwam.</p>	<p>○ Aanlassen bovineinden van spanten.</p> <p>○ Vrij urgent; bij een storm kan de makelaar afbreken.</p>	
<ul style="list-style-type: none"> - spanten; overige delen 	<p>R Gescheurd door de roestige vernageling. Verspreid bij de aansluiting met de gepotdekselde delen door houtrot aangetast.</p>

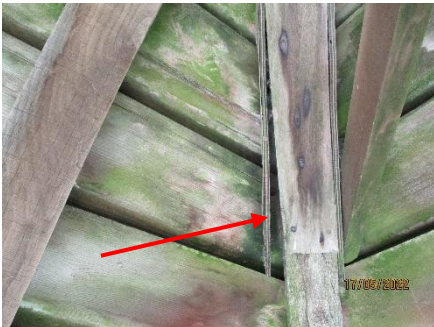
<p>Ook elders zijn spantbenen aangetast, voor zover zichtbaar echter minder omvangrijk.</p>	<p>○ Wellicht moeten grotere delen worden hersteld dan alleen de bovineinden. (Nader onderzoek tijdens uitvoering).</p>

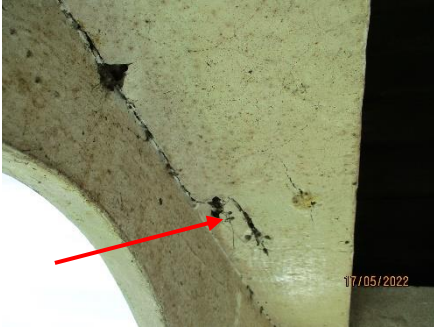
RUBRIEK	TOELICHTING	HERSTELADVIES	Klokkenstoel
- liggers onder kapconstructie	<p>M Aan de zijde van de vaart is een ligger gescheurd en gerot. Verder scheuren in het hout door het roesten van bevestigingsmateriaal door verbindingen (o.a. op hoeken). Bij scheuren is plaatselijk houtrot ontstaan.</p>

<p>Verspreid scheuren en houtrot in de liggers.</p>	<p>○ Rekenen op het aanlassen van enkele delen. Wellicht tevens verspreid te herstellen met een kunsthars.</p>

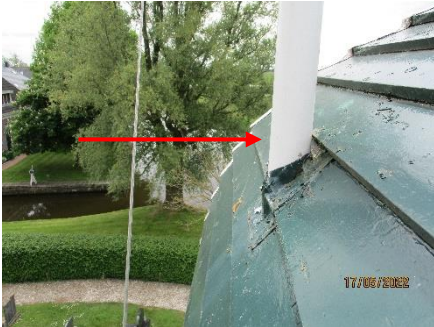
2.8 Diversen			
Algemeen			
- bekroning	G		
- windvaan	R	Schrале afwerking. Plaatselijk verveloos.	○ Behandelen bij gelegenheid.
- loden muts om makelaar	S	Lekkage langs de inkrozing in de makelaar.	○ De makelaar/ kop van de kapconstructie moet worden vervangen. De loden muts tevens.
Vlaggenmast

<p>Om de mast (ter hoogte van de pijp) een waterkering aanbrengen zodat het meest water niet meer naar binnen loopt.</p>	<ul style="list-style-type: none"> ○ Om de mast boven de doorvoer door het dak een grove waterkering (vet touw o.g.) aanbrengen waardoor het meeste water buiten/ op de kap valt en niet meer langs de mast naar binnen loopt.
