**INSPECTIERAPPORT 2022**

**Klokkenstoel  
Troelstrawei 14 te Teroele**

Object: Klokkenstoel  
Troelstrawei 14 te Teroele  
Gemeente: DE FRYSKE MARREN (SKA)  
Objectnummer: 0645.104044  
Monumentnummer: 13256

Inspectie uitgevoerd door: P.D. van Vliet  
Datum inspectie: 17 mei 2022

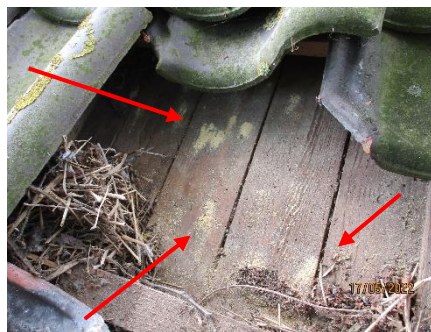
<p><u>2.2 Dakbedekking</u></p> <p>2.2.2 <i>Pannen</i></p> <p>Zadeldakje</p> <ul style="list-style-type: none"> <li>- dakbeschoot</li> </ul>	<p>R Actieve aantastingen door houtworm. Verspreid enige door houtrot aangetaste planken.</p>	<ul style="list-style-type: none"> <li>○ Aantastingen houtworm bestrijden. (Dan moeten de dakpannen worden verwijderd; als dat wordt gedaan kunnen de panlatten en dakpannen wellicht ook wel worden vervangen. Het is echter niet urgent om het dakje te verdedden).</li> </ul>	
<ul style="list-style-type: none"> <li>- panlatten</li> </ul>	<p>R Geroeste vernageling. Aantastingen door houtworm. Enkele latten zijn vermolmd.</p>		
<ul style="list-style-type: none"> <li>- bruine opnieuw verbeterde holle dakpannen</li> </ul>	<p>R Enkele (twee stuks) niet passende dakpannen in de bedekking.</p>		
<ul style="list-style-type: none"> <li>- kantpannen langs topgevel</li> </ul>	<p>R Langs de voorgevel is een kantpan stuk.</p>	<ul style="list-style-type: none"> <li>○ De twee niet passende dakpannen en de kantpan vervangen. Wel de juiste dakpansoort erbij zoeken.</li> </ul>

Ook vervuiling onder de dakpannen.

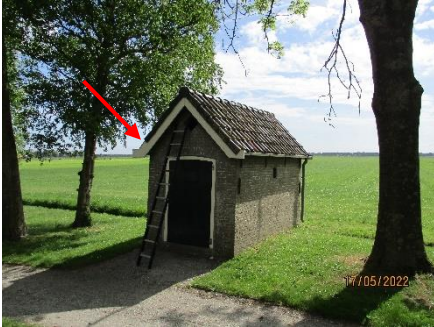
- windveren voor	R	Het linker ondereinde is gerot door vermoedelijk de stukgeraakte kantpan.	○ Een nieuw deel hout inzetten en de kantpan vervangen.

Stukgeraakte kantpan en gerot ondereinde windveer.
