INSPECTIERAPPORT 2022

**Klokkestoel
Leeuwarderweg 2 te Snikzwaag**

Object: Klokkestoel
Leeuwarderweg 2 te Snikzwaag
Gemeente: DE FRYSKE MARREN
Objectnummer: 1050.104044
Monumentnummer: 20854

Inspectie uitgevoerd door: P.D. van Vliet
Datum inspectie: 20 juli 2022

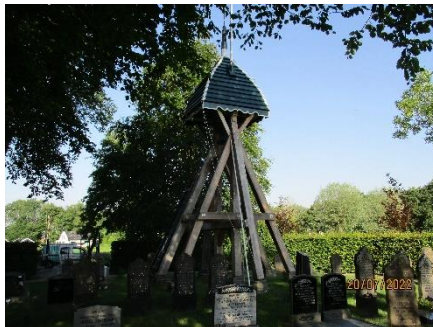
1.8 Diversen			
Houten constructie			
- algemeen/ constructief	G	Op een enkele plaats nog enige lichte houtrot; in de verbinding van de westelijke makelaar met de onderste liggers. De middenligger boven de onderste korbelen is oppervlakkig aangetast. De planken op de onderste liggers zijn aan het uiteinde gescheurd en licht gerot. Enkele verbindingen staan forser open/ zijn niet voldoende passend gemaakt. Niet direct bezwaarlijk.	○ (Verder) herstel is niet aan de orde.

- kapschoren	G		
- verbindingen	G	In rvs uitgevoerd.	
- schilderwerk		De klokkenstoel is na herstel niet meer geschilderd en het bestaande schilderwerk is verwijderd. Dit is veelal gunstig voor het behoud van de constructie.	
Luiwerk
