INSPECTIERAPPORT 2022

**Toren
Beuckenswijkstraat 4 te Sondel**

Object: Toren
Beuckenswijkstraat 4 te Sondel
Gemeente: DE FRYSKE MARREN
Objectnummer: 0227.104044
Monumentnummer: 15935

Inspectie uitgevoerd door: P.D. van Vliet
Datum inspectie: 31 augustus 2022

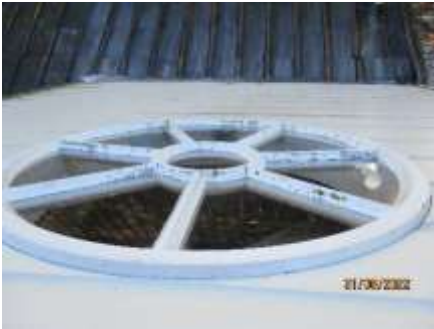
- beglazing	G		
1.7.2 Schilderwerk			
Algemeen			
- ronde vensters	M	Gebladderd en gescheurd op met name de stopverf. Verder licht vervuild en verschaald. Aan de binnenzijde van venster noord lichte groei van algen/mos.	○ Behandelen schilderwerk zowel buiten als binnen.

- overige onderdelen	R	Vervuild en gescheurd schilderwerk (en stopverf). Schraler (pigmentverlies). Aan de zijden noord en oost vervuiling.

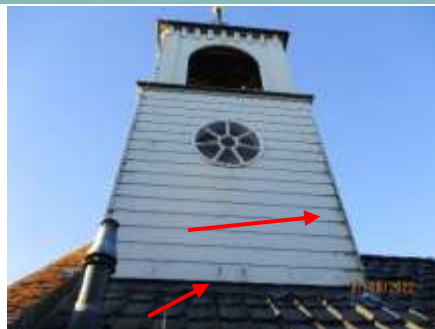
Vervuiling.

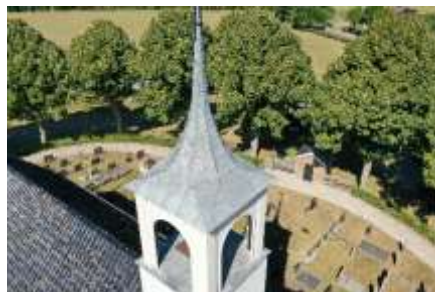
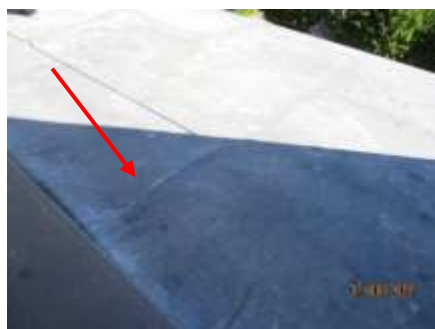
R Uit een stuk (gesoldeerd), geen fels of roede aanwezig, waardoor plooi-
vorming. Aan de westzijde (boven dak
kerk) een kleine scheur (maar geen lek-
kage). Verder wel netjes ingekroost in
de hoekstijlen.

Soms al forsere plooivorming.

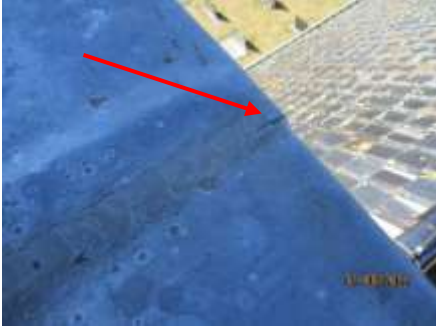
<p>Kleine scheur.</p>	
<p><u>2.3 Loodaansluitingen</u></p> <p>Dakruiter</p> <ul style="list-style-type: none"> - van ondervierkant op de dakpannen bedekking kerk - aansluiting op topgevel kerk 	<p>G</p> <p>G</p> <p>R</p>	<p>Over het oude lood is een nieuwe aansluiting aangebracht.</p> <p>Een erg kleine ruimte tussen de rollaag over de topgevel en de houten beschieting. Hierdoor geen duidelijk zicht op de verholten goot en loodaansluiting. Eventuele vervuiling is niet gemakkelijk te verwijderen.</p> <p>Voor zover te zien echter wel voldoende dicht.</p>
<p><u>2.8 Diversen</u></p> <p>Bekroning spits</p> <ul style="list-style-type: none"> - ijzeren bekroning - haan en pijnappel (verguld) 	<p>G</p> <p>G</p>	<p>Niet bereikbaar via een dakluik. Uitsluitend van afstand geïnspecteerd.</p>
<p>3. INTERIEUR</p>

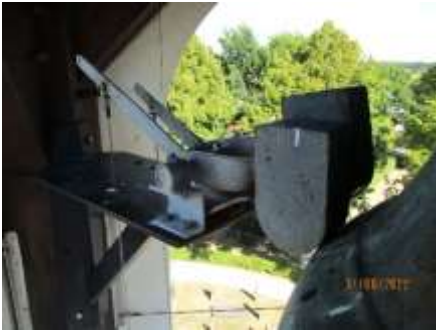
Twee slaghamers.</p> <p>Heeft geen functie meer. Ligt geheel binnen en is niet meer onderhevig aan regenwater door galmopeningen.</p>
