**INSPECTIERAPPORT 2022**

**Klokkenstoel  
Fjildwei 19 te Akmaryp**

Object: Klokkenstoel  
Fjildwei 19 te Akmaryp  
Gemeente: DE FRYSKE MARREN (SKA)  
Objectnummer: 0669.104044  
Monumentnummer: 35939

Inspectie uitgevoerd door: P.D. van Vliet  
Datum inspectie: 6 oktober 2022

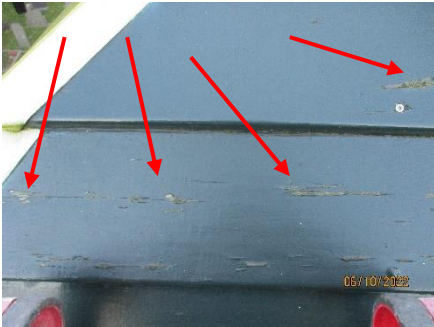
- potdekselwerk dak	R	Voorname­lijk aan de westzijde licht gescheurd en gebladderd schilderwerk. Aangroei mos en alg aan de noordelijke/ oostelijke zijden.

<p>Onderhoud blijft nodig.</p>			
<b>1.8 Diversen</b>			
Constructie klokkenstoel

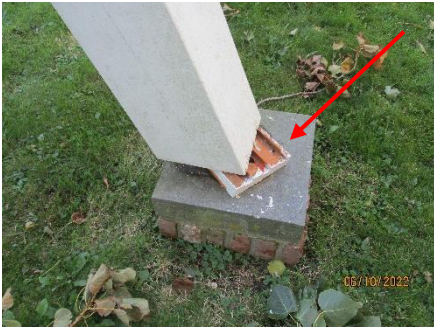
- algemeen/ constructief	G	De stabiliteit is verbeterd. (Op het oog geen scheefstand geconstateerd. Een peulhout onder een oostelijke staander is los. Doordat er meerdere staanders in een lijn staan is dit niet direct bezwaarlijk.	○ Onder controle houden (o.a. losse peulhouten of ruimte onder peulhouten/ staanders kunnen duiden op scheefstand/ verzakking).

<p>Los peulhout/ staander "los".</p>

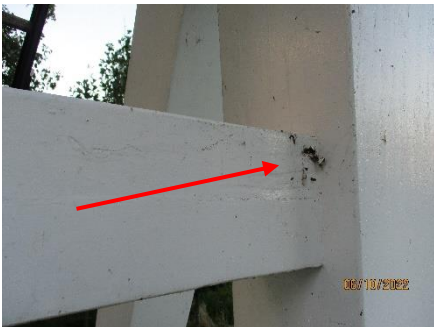
RUBRIEK	TOELICHTING	HERSTELADVIES	Klokkenstoel
- houten constructie	G De ligger onder de klok is licht gerot bij de verbinding met de westelijke makelaar.	○ Houtrot wegsteken bij volgend onderhoudsschilderwerk.

Wegsteken en grondig behandelen is wellicht de meest goede oplossing.

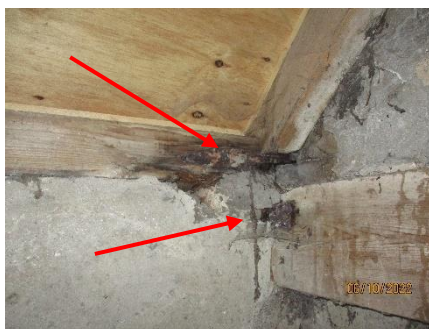
Fraai oud.

Wel fors geroeste ankers en gerot constructie houtwerk in de kapconstructie zoals elders in dit rapport vermeld.
