## INSPECTIERAPPORT 2023

**Klokkenstoel  
J. Veldstraweg 11 te Oldeouwer**

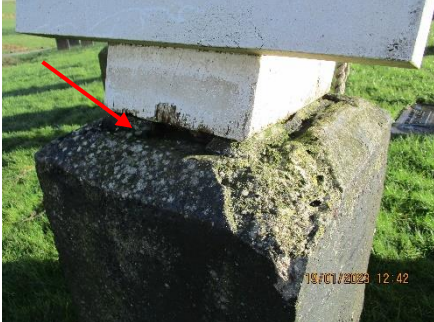
RUBRIEK	TOELICHTING	HERSTELADVIES	Klokkenstoel
1. GEVELS			
1.1 Funderingen			
Klokkenstoel			
- beton klippen	<p><b>R</b> Van enkele klippen is de specie laag wat stuk geraakt. Bij enkele zijn grintnesten zichtbaar. De klippen zijn aan de bovenzijde hol waardoor er water onder de schoren/ standers van de klokkenstoel blijft staan.</p>	<ul style="list-style-type: none"> <li>○ Losse specie afwerking verwijderen, schoonmaken, voorlijmen en opnieuw aanbrengen.</li> <li>○ Proberen waar nodig de afwatering wat te verbeteren en/of de standers/ schoren op klipborden zetten.</li> </ul>

Onder standers en schoren blijft water staan.

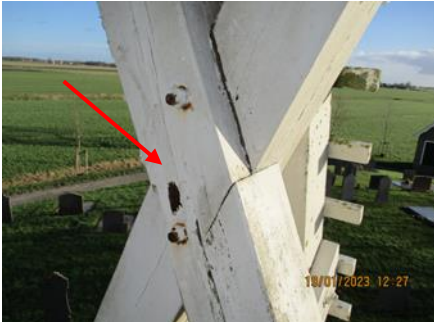
1.8 Diversen			
Constructie klokkenstoel			
- stabiliteit luidklok	<p><b>S</b> De stabiliteit van de klokkenstoel is niet meer gewaarborgd. Veel onderdelen van de constructie zijn door houtrot aangetast. Door de verzwakking van met name het oostelijke juk kan o.a. het luiwerk verzakken (ook de ligger op dit juk, waar het luiwerk op rust is gerot).</p>	<ul style="list-style-type: none"> <li>○ Zie onderstaande.</li> </ul>

Waarschijnlijk instabiel.

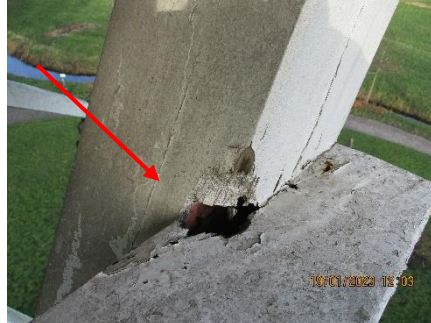
- houten constructie	<p><b>S</b> Voornamelijk de beide jukken zijn gerot waarbij de oostelijke (zijde baarhuis) het omvangrijkst is aangetast. Verder zijn de meeste overige onderdelen van de constructie (liggers, schoren en korbelen) bij verbindingen gerot.</p>	<ul style="list-style-type: none"> <li>○ Omvangrijk herstel is noodzakelijk; vervangen van gerotte onderdelen. Wellicht is het vervangen van het gehele oostelijke juk inmiddels noodzakelijk.</li> </ul>

Veel door rot aangetast houtwerk.

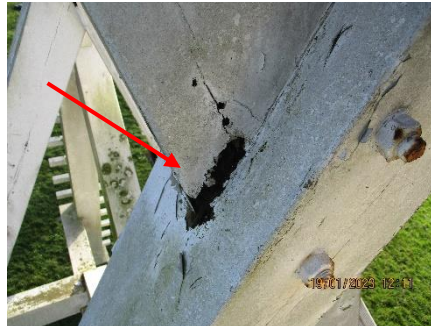
Bij verbindingen gerot.

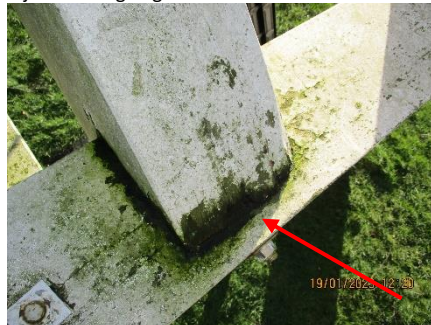
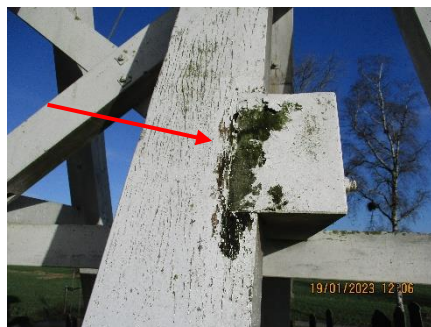
Alle ondereinden van schoren/standers, die rusten op de klippen zijn licht gerot. Een ondereinde van een staander aan de zuidzijde is sterker gerot.

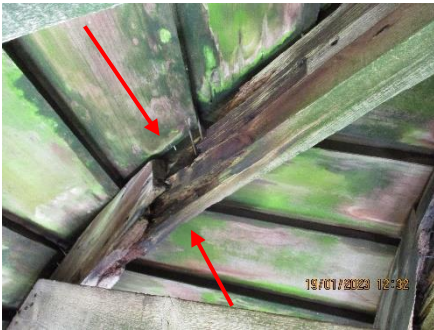
- liggers "dakvoet"	R Gescheurd hout, beschadigd hout, vermoedelijk enige houtrot langs het dakbeschot.	○ Vermoedelijk goed te behouden.	
- spantjes	S Aan de zuidzijde zijn twee spanten door houtrot en zwam aangetast. De zuidwestelijke hoekkeper is sterk door houtrot aangetast. Aan de westzijde is één spant door houtrot aangetast. Aan de oostzijde is één spant door zwam aangetast. Mogelijk zijn ook de overige spanten op de aansluiting met de gepotdekselde delen door houtrot aangetast.	○ De aangetaste spantjes vervangen. ○ Bij de overige spantjes rekening houden met het vervangen van delen van de spantjes.

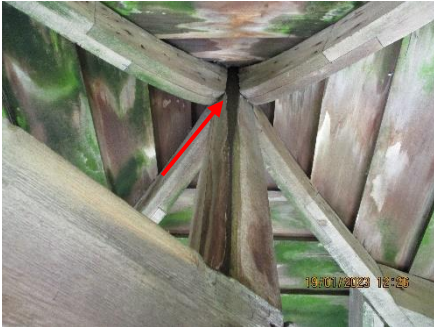
- makelaar	R Het deel boven het dak is – voor zover waarneembaar – verweerd/ licht gerot. Lekkage langs de makelaar naar binnen.	○ Nader onderzoek bij gelegenheid. Rekenen op het vervangen van de makelaar.

<p>Lekkage langs de makelaar.</p> <p><b>M</b> Roestig.</p>	<ul style="list-style-type: none"> <li>○ Ontroesten en roestwerend behandelen.</li> </ul>
<p><u>2.2 Dakbedekking</u></p> <p>2.2.6 Overig</p> <p>Helmdak</p> <ul style="list-style-type: none"> <li>- gepotdekselde houten delen</li> </ul>	<p><b>R</b> Licht/ oppervlakkig door houtrot aangetast bij/ achter het hoekkeperlood en tussen de delen onderling. Aan de binnenzijde zijn leksporen en algen aangroei zichtbaar. De rvs-nagels werken los.</p>	<ul style="list-style-type: none"> <li>○ Aangetast houtwerk wegsteken is vermoedelijk nog goed uit te voeren (i.p.v. vervangen van planken).</li> <li>○ Bij de delen welke aansluiten op de zuidwestelijke hoekkeper rekening houden met het vervangen van enkele delen.</li> <li>○ Vooral de vlakker liggende delen moeten tijdig worden onderhouden.</li> </ul>

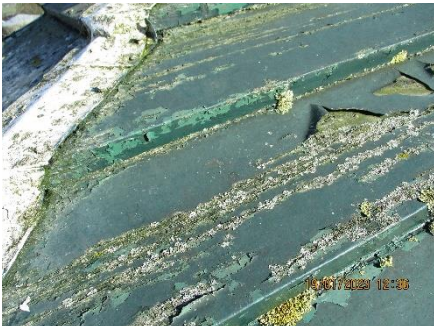
<ul style="list-style-type: none"> <li>- schilderwerk</li> </ul>	<p><b>S</b> Vuil, gescheurd en gebladderd.</p>

<p>Schilderwerk vrijwel vergaan.</p>	<ul style="list-style-type: none"> <li>○ Behandelen schilderwerk.</li> </ul>
<p><u>2.3 Loodaansluitingen</u></p> <p>Helmdak</p> <ul style="list-style-type: none"> <li>- hoekkeperlood</li> </ul>	<p><b>R</b> Vernageling raken los. Enigszins verwrongen lood.</p>	
<p><u>2.8 Diversen</u></p> <p>Bekroning klokkenstoel</p> <ul style="list-style-type: none"> <li>- ijzeren bekroning</li> <li>- loden muts</li> <li>- windvaan</li> </ul>	<p><b>G</b></p> <p><b>G</b></p> <p><b>G</b> Niet verguld maar zwart afgewerkt.</p>
