**INSPECTIERAPPORT 2023**

**Westermartoren  
Geert Knolweg 4 te Joure**

Object: Westermartoren  
Geert Knolweg 4 te Joure  
Gemeente: DE FRYSKE MARREN (SKA)  
Objectnummer: 0634.104044  
Monumentnummer: 18207

Inspectie uitgevoerd door: P.D. van Vliet  
Datum inspectie: 9 mei 2023

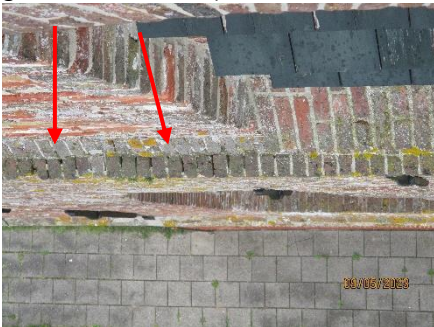
- voegwerk	G	Enig open voegwerk in de waterlijst tussen de beide galmopeningen (maar dat is dan ook het enige over de alle gevels van de toren).	○ Herstel op lange termijn/ bij gelegenheid.

Foto vanuit de bakgoot; enig open voegwerk.	
Oost (zijde entree)

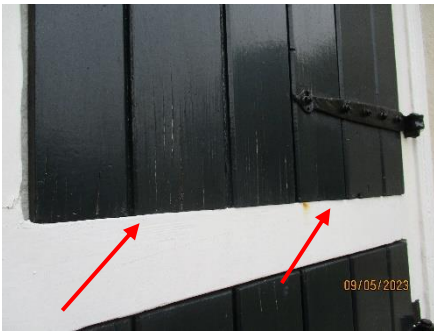
- kozijn	G		
- luiken	G	Bij een enkel luik vrijwel geen omtrekspeling. Lichte scheuren in het houtwerk aan de ondereinden.	○ Zorgen voor een omtrekspeling rondom de luiken van min. 3 mm waardoor capillaire werking niet kan optreden maar wel ventilatie.

Geen speling onderlangs het luik.

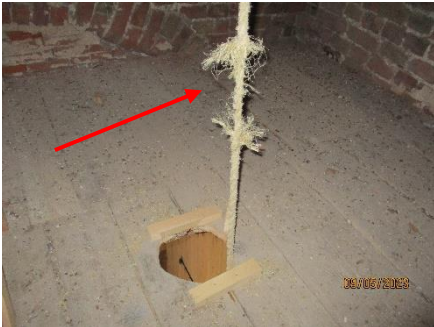
- ijzeren luidwiel	G		
- eikenhouten luidas	G In het midden gescheurd (lengte).		
- klok	G		
- bevestiging klok aan as	G		
- klepel met bevestiging	G		
- luidtouw	M	○ Wordt al aan gewerkt om te vervangen. ○ Om het touw t.p.v. de vloer te beschermen worden wel houten rollen toegepast. Stalen - of kunststofbuis kan natuurlijk ook (maar is wellicht minder fraai).

Bijna doorgesleten door het aanlopen langs de vloer.		
<b>4. DIVERSEN</b>			
<u>4.1 Technische installaties</u>			
<u>4.1.2 Bliksembeveiliging</u>			
Algemeen
