## INSPECTIERAPPORT 2023

**Toren**

**Menno van Coehoornweg 2 te Wijckel**

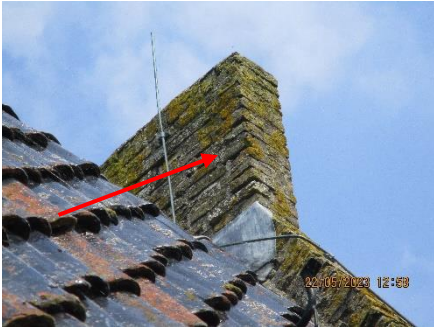
<p>Ook van de tuit is enig voegwerk open/uitgesleten.</p> <p><b>R</b> Scheurt los van het metselwerk.</p>

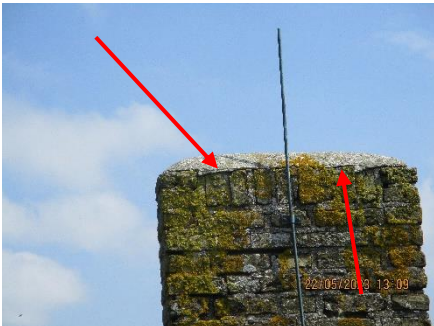
<p>Enige loswerking.</p>	
<p><u>1.4 Vensters</u></p> <p><i>1.4.1 Baksteen</i></p> <p>Inpandige traptoren</p> <ul style="list-style-type: none"> <li>- gevelopeningen</li> <li>- met ijzeren spijlen</li> </ul> <p><i>1.4.2 Hout</i></p> <p>Algemeen</p> <ul style="list-style-type: none"> <li>- galmborden</li> <li>- draagbalkjes</li> <li>- vogelwering (gaas)</li> </ul> <p>West</p> <ul style="list-style-type: none"> <li>- venster</li> </ul> <p>Zuid</p> <ul style="list-style-type: none"> <li>- eiken roosters</li> </ul>	<p><b>G</b></p> <p><b>G</b> Links van de galmopeningen enig open voegwerk.</p> <p><b>R</b> Op enkele plaatsen scheurvorming door het roesten van de spijlen.</p> <p><b>M</b> Spijlen zijn sterk geroest.</p> <p><b>G</b> Verweerd houtwerk. Borden aan de zuidzijde zijn wat scheluw. Trekken wat los van de draagbalkjes (maar nog wel voldoende vast).</p> <p><b>R</b> Een enkele (o.a. aan de westzijde) is gerot in het muurwerk.</p> <p><b>G</b></p> <p><b>G</b></p> <p><b>G</b></p>	<p><b>O</b> Herstel op langere termijn.</p>

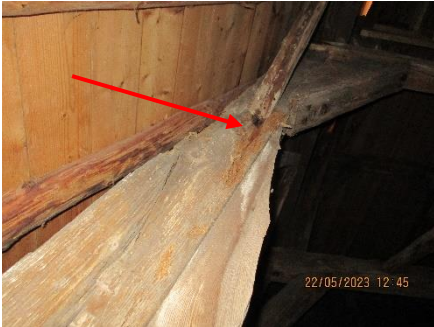
- gordingen	G		
- draagbalken	G		
- 2 <sup>e</sup> spant vanaf westgevel	M Van het tweede spant (staande op het eerste spant) zijn de spantbenen fors gerot/ beschadigd door vroegere lekkages. Betreft met name het zuidelijke spantbeen. In het geheel van constructie is deze "verzwakking" niet direct bezwaarlijk.	○ Herstel is niet aan de orde.

<p>22/05/2023 12:45</p> </div> <p>Sterker aangetast spantbeen.</p> <p>R</p> <p>G In muurplaten wat actieve aantastingen door houtworm.</p> <p>G Aangetast door houtrot tegen de westgevel. Niet bezwaarlijk.</p> <p>R Enkele zijn bij de oplegging in de westelijke topgevel gerot.</p> <p>G</p>	
<p><u>2.2 Dakbedekking</u></p>		
<p>2.2.2 Dakpannen</p>		
<p>Zadeldak</p>		
<ul style="list-style-type: none"> <li>- dakbeschot</li> </ul>	<p>G</p>	
<ul style="list-style-type: none"> <li>- geglazuurde oud Hollandse dakpannen</li> </ul>	<p>G</p>	
<ul style="list-style-type: none"> <li>- noklood</li> </ul>	<p>G</p>	
<p><u>2.3 Loodaansluitingen</u></p>		
<p>Zadeldak</p>
