## INSPECTIERAPPORT 2023

**Toren  
Stinsenwei 16 te Harich**

Object: Toren  
Stinsenwei 16 te Harich  
Gemeente: DE FRYSKE MARREN  
Objectnummer: 0982.104044  
Monumentnummer: 15924

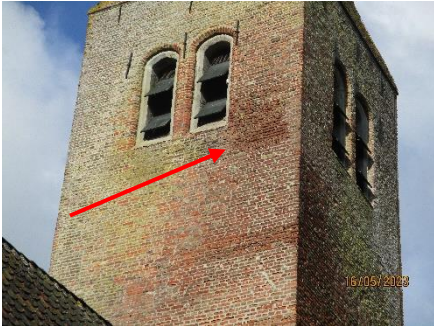
| RUBRIEK | TOELICHTING | HERSTELADVIES | Toren |
|--|---|--|---|
| - voegwerk | R | Verspreid over de gevel enig uitgesleten/ open voegwerk. Met name rechtsonder de galmopeningen open. | ○ Op termijn zorgvuldig herstel voegwerk met een kalkgebonden mortel. |
| Open voegwerk. | | | |

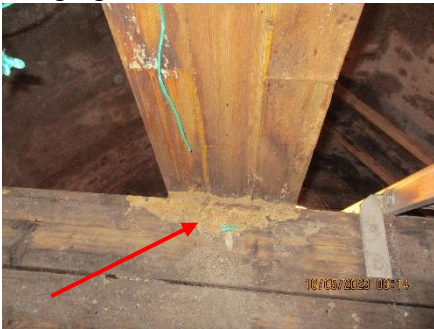
| RUBRIEK | TOELICHTING | HERSTELADVIES |
|--|--|--|
| <ul style="list-style-type: none"> <li>- stalen trekstangen</li> <li>- verankeringen spits</li> <li>- houten makelaar</li> </ul> | <p>G</p> <p>G</p> <p>S Op meerdere plaatsen door houtrot en zwam aangetast. Met name bij bordessen en bovenaan, bij de doorgang door het metselwerk.</p> | |
| | <p>Aangetast door houtrot en zwam.</p> | <ul style="list-style-type: none"> <li>○ Vervangen/aanlassen door houtrot en zwam aangetast houtwerk.</li> <li>○ Vermoedelijk is het vervangen van de gehele makelaar de beste optie.</li> </ul> |

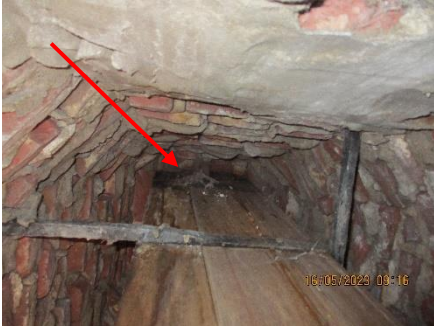
| RUBRIEK | TOELICHTING | HERSTELADVIES |
|--|--|--|
| <ul style="list-style-type: none"> <li>- ventilatie</li> </ul> | <p>In de top van de spits gerot!</p> <p>Via dakluik en trapgat is ventilatie aanwezig.</p> | <ul style="list-style-type: none"> <li>○ Onderzoeken of er meer ventilatie kan worden gecreëerd.</li> </ul> |
