INSPECTIERAPPORT 2023

**Molen
Deelswal bij 3 te Vegelinsoord**

Object: Molen
Deelswal bij 3 te Vegelinsoord
Gemeente: DE FRYSKE MARREN (SKA)
Objectnummer: 0984.104044
Monumentnummer: 20846

Inspectie uitgevoerd door: P.D. van Vliet, D. Tolsma
Datum inspectie: 14 juni 2023

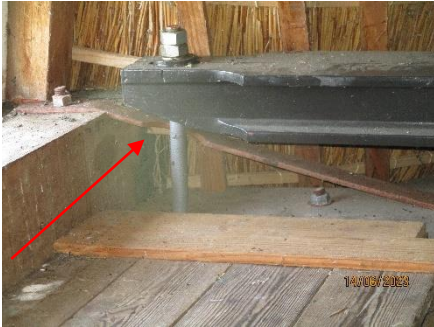
| RUBRIEK | TOELICHTING | HERSTELADVIES |
|---|--|--|
| <ul style="list-style-type: none"> - stijlen (bilinga) - keuvelensbalk (grenen) - luik - ramen - betimmering | <div style="text-align: center;"> </div> <p>Uitgeslepen deel ijzer zwanehals.</p> <ul style="list-style-type: none"> G Enige ruimte op de verbindingen met de korte spruit. G G G | |

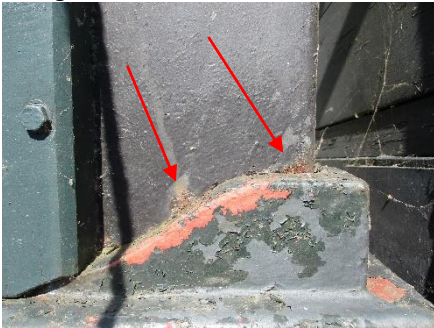
| RUBRIEK | TOELICHTING | HERSTELADVIES | Molen |
|--|--|--|---|
| <ul style="list-style-type: none"> - gelaste stalen binnenroede fabr. Buurma Oudenschans nr. 257 -1992 | <p>R Betreft visuele controle. De las-naden en de plaatstaaldikte zijn niet doorgemeten.</p> | | <p>○ Op termijn de roeden doorhalen.</p> |
| | <p>Roestvorming langs/ in de askop.</p> | | |

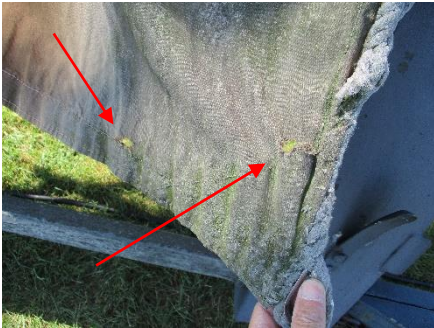
| RUBRIEK | TOELICHTING | HERSTELADVIES | Molen |
|---|--|---|---|
| - zeilen | R Enkele gaatjes in de zeilen. | ○ Op termijn repareren. | |

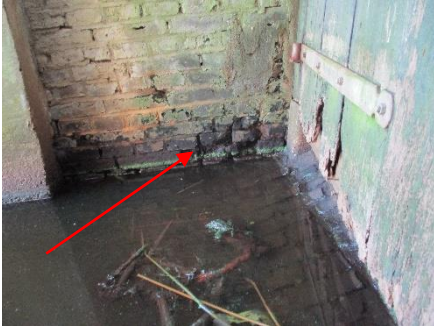
| RUBRIEK | TOELICHTING | HERSTELADVIES | Molen |
|---|--|--|---|
| - metsel- en voegwerk; deel bij wachtdeur | R Onderin is het voegwerk uitgesleten, enkele stenen zijn stuk. | ○ Herstel voegwerk. | |
| | Open voegwerk (ondereinde wachtdeur rot). | | |

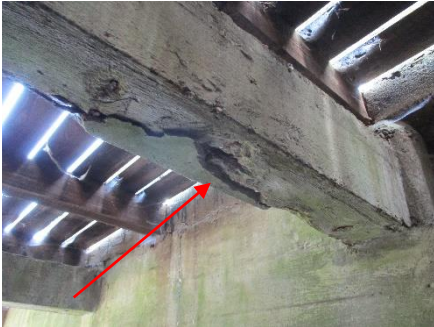
| RUBRIEK | TOELICHTING | HERSTELADVIES | Molen |
|---|--|--|---|
| - betonbalken (3 stuks) | M Door onvoldoende betondekking is schade ontstaan door geroeste wapening; het beton is stukgeraakt. | ○ Herstel beton van 2 stuks balken (de middelste is voor zover waarneembaar in goede staat). | |
| | Stuk door het roesten van de wapening. | | |

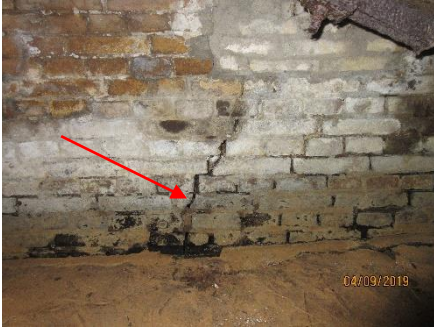
| RUBRIEK | TOELICHTING | HERSTELADVIES | Molen |
|--|---|---|---|
| <ul style="list-style-type: none"> - metselwerk vloer (gedeeltelijk met smeerlaag) <p>Uitschoot in de molen; overige</p> <ul style="list-style-type: none"> - metselwerk en voegwerk (platvol met dagge) - metselwerk vloer | <p>M Forse scheuren nabij de waterpeluw en het vijzelwiel. In het deel nabij de vijzelbak veelal lichtere horizontale scheurvorming. Voegwerk is fors open/uitgesleten. Een kop is uit de rollaag over de uitschoot weggevalen.</p> <p>Forse scheuren in de uitschoot.</p> <p>M Scheuren in de vloer. De smeerlaag is stuk/ los. Waar deze is weggespoeld is voegwerk open en zijn stenen los. De aansluiting op de vijzelbak is gescheurd.</p> | <ul style="list-style-type: none"> ○ Herstel door te voegen/zorgvuldig inboeten. ○ Verwijderen/vervangen stukgeraakt specielaag. Tevens aansluiting op vijzelbak herstellen. Losse stenen opnieuw in de specie leggen. | |

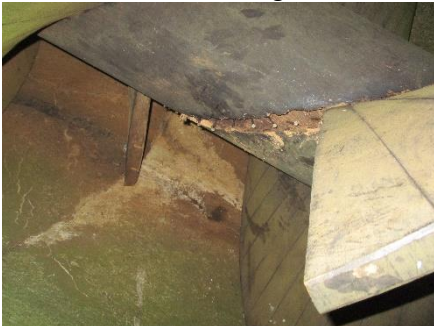
| RUBRIEK | TOELICHTING | HERSTELADVIES | Molen |
|---|---|---|---|
| - houten vijzel (bilanga) | M In de nesten van de duigen is de vijzelbalk - en zijn de duigen aangetast door houtrot. Tevens aantastingen door schimmels zichtbaar. Duigen raken los. | ○ | (Tijdelijk) herstel is vermoedelijk nog wel mogelijk m.b.v. slagijzers en hoeklijnen. |

| RUBRIEK | TOELICHTING | HERSTELADVIES | Molen |
|---|---|---|---|
| | | | ○ Op termijn rekenen op het vervangen van de vijzel. |
