INSPECTIERAPPORT 2023

**Molen
Groene Dijk 7 te Joure**

Object: Molen
Groene Dijk 7 te Joure
Gemeente: DEFRYSKEMARREN
Objectnummer: 0665.104044
Monumentnummer: 18208

Inspectie uitgevoerd door: P.D. van Vliet, D. Tolsma
Datum inspectie: 14 juni 2023

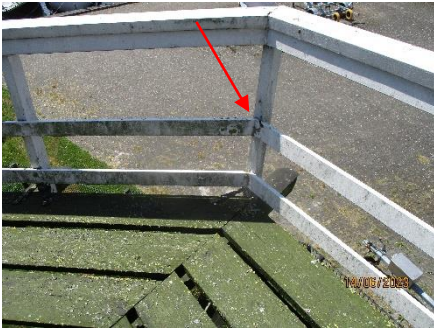
RUBRIEK	TOELICHTING	HERSTELADVIES	Molen
<ul style="list-style-type: none"> - hekstijlen - ankers stijlen aan liggers - schoprand, schoten en dekkers 	<p>G Lichte aantastingen door houtrot in de stijlen oost en noordoost.</p> <p>R Geroest.</p> <p>R Bij verbindingen op de hoeken is verspreid houtrot geconstateerd. In het verleden zijn enkele aantastingen gerepareerd met kunsthars. Een uit twee delen bestaande schoot aan de oostzijde heeft een erg korte verbinding waardoor deze is verzwakt. Op de noordoost en noordwestelijke zijn de kopse delen van de schoten sterker gerot.</p>

<p>Aangetaste delen.</p>	<ul style="list-style-type: none"> ○ Aantastingen wegsteken bij onderhoudsschilderwerk en grondig behandelen met verf. ○ Als bovenstaande. Rekenen op het vervangen van enkele planken. 	
<p><u>1.4 Vensters</u></p> <p>1.4.2 Hout</p> <p>Onderbouw noord</p> <ul style="list-style-type: none"> - kozijn (90x212 cm) - raam met roeden (56x68 cm) - houten latei over venster 	<p>M De linkeronderhoek is gerot. De dorpel is gerot.</p> <p>M De linkeronderhoek is gerot. Op de kruising zijn de roeden gerot.</p> <p>M Licht aangetast door houtrot/hout-borende insecten en wat voorover gezakt. Muurwerk boven het venster is gescheurd en enigszins losgeraakt.</p>	<ul style="list-style-type: none"> ○ Aanlassen stijl en de dorpel vervangen. ○ Raam vervangen. ○ Wellicht vervangen bij toekomstig herstel bovenliggend muurwerk.

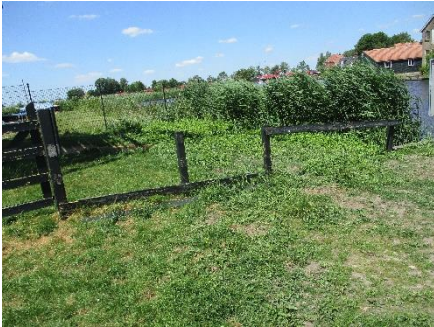
- hekplanken	S	Gerot, losgeraakt en weggevallen.	○ Veel planken moeten worden vervangen.

Het hekwerk is (gedeeltelijk) vrijwel niet meer aanwezig.

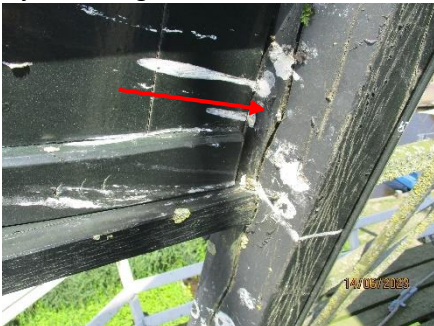
- steenbed met wiggen	G		
- penlager (arduinsteen)	G		
- springbeugel	G		
5.3 Roeden			
5.3.1 Roeden (vlucht 13,10 m)			
Houten roeden			
- binnen- en buitenroede	R	Verspreid erg warrig hout. Enkele forsere scheuren in beide roeden, maar met name in de buitenroede. Beschadigd en licht gerot bij de heklatgaten.	○ Scheuren niet afdichten met kit/kunsthars/ plamuur o.i.d. Zoveel mogelijk openhouden en tijdig onderhoudsschilderwerk uitvoeren. ○ Lichte aantastingen door rot verwijderen bij onderhoudsschilderwerk. ○ Onder controle houden ontwikkeling scheuren.

Forse windscheuren in de roeden.

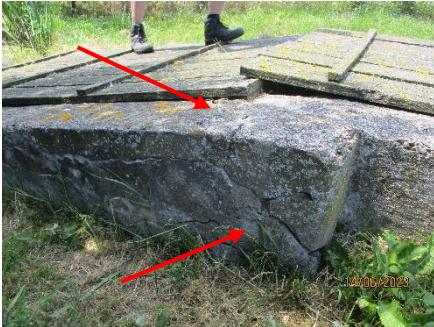
- ronde beton vijzelbak	R	Horizontale scheuren in de vijzelbak, evenwijdig aan de (bovenvermelde) U- profielen.	
- metselwerk/ overig beton	M	Voor zover waarneembaar; het deksel is niet weg te nemen. Verspreid scheuren en beschadigingen, met name langs de bovenzijde van de vijzelbak. Enkele delen van de afwerklaag zijn weggevallen. Aan beide zijden is de afwerklaag/ het metselwerk stuk en zijn delen metselwerk enigszins losgeraakt, met name aan het uiteinde. Verspreid plantengroei en grassen in het metselwerk/ betonwerk. Door deze gebreken langs de bovenzijde van de vijzelbak is het metselwerk/ betonwerk meer onderhevig aan inwatering. Bij de waterlijn is een kleine forsere scheur aanwezig bij de krimp/ versmalling van de vijzelbak.	○ Het pleisterwerk, de afwerklaag, scheuren en losse delen metselwerk (op meerdere plaatsen) herstellen. Met name om inwatering zoveel mogelijk te voorkomen.

Door scheuren e.d. meer inwatering en kans op verdere (vorst)schade ontwikkeling. Verspreid raakt het muurwerk los.	
- ijzeren stangen in vijzelbak (2 stuks)	R	Met name bij de aansluiting op/in het muurwerk geroest.
