INSPECTIERAPPORT 2023

**Toren
Tsjerkwei 3 te Elahuizen**

Object: Toren
Tsjerkewei 3 te Elahuizen
Gemeente: DE FRYSKE MARREN
Objectnummer: 0235.104044
Monumentnummer: 21485

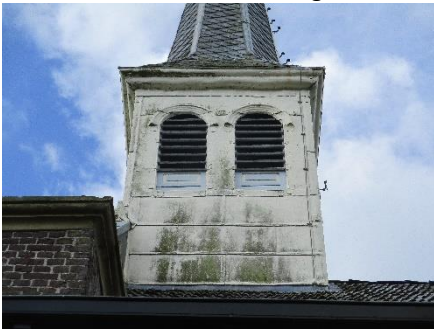
<p><u>1.7. Schilderwerk</u></p> <p>1.7.2 Schilderwerk</p> <p>Onderdelen</p> <ul style="list-style-type: none"> - lood wandbekleding - galmborden en omranding 	<p>R Voornamelijk vuil. Lood heeft echter geen behandeling. Het schilderwerk is om esthetische redenen aangebracht.</p>

<p>Met name aan de noordzijde vervuild.</p> <p>M Vervuild, scheurvorming, gebladderd en schraler geworden.</p>	<ul style="list-style-type: none"> ○ Behandelen schilderwerk (zie ook rubriek 1.8).

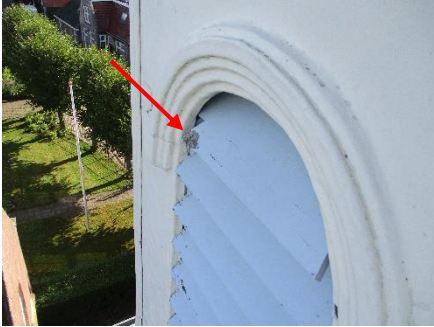
RUBRIEK	TOELICHTING	HERSTELADVIES	toren
<p><u>1.8 Diversen</u> Galmopeningen - houten galmbordjes/ kozijnen</p>	<p>R Verspreid veelal nog in lichte mate gerot. Het lijstwerk/ panelen en de galmbord kozijnen zijn ook plaatselijk aangetast.</p>

<p>Lichte aantastingen door houtrot.</p>

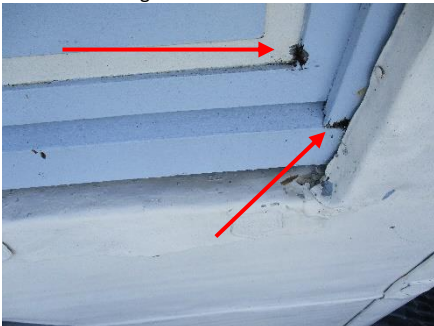
<p>Idem.</p>

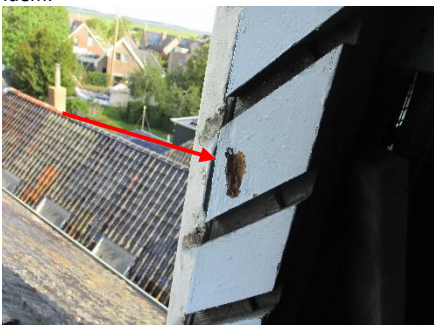
<p>Ook enkele al wat forsere aantastingen.</p>	<ul style="list-style-type: none"> ○ Aantastingen verwijderen en eventueel herstellen met een kunsthars bij onderhoudsschilderwerk. ○ Echter ook rekenen op het vervangen van houten delen. 	
<ul style="list-style-type: none"> - loodbeklede omlijsting - vogelwering, gaas 	<p>G G</p>	<p>Goede degelijke afdichting.</p>	
<p>2. DAKEN</p>			
<p><u>2.1 Kapconstructies</u></p>			
<p><u>2.1.1 Hout</u></p>			
<p>Spits</p> <ul style="list-style-type: none"> - ondertafelement - muurplaten - staanders/ keperbalken - verankeringen 	<p>G R R G</p>	<p>De muurplaten zijn gekanteld. Daar waar de oude verankeringen hebben gezeten is het hout gescheurd (door roest).</p>	<ul style="list-style-type: none"> ○ Geen herstel noodzakelijk.
