INSPECTIERAPPORT 2023

Klokkenstoel Tsjerkhofleane 2 te Ruigahuizen

Object: Klokkenstoel
Tsjerkhofleane 2 te Ruigahuizen
Gemeente: DE FRYSKE MARREN
Objectnummer: 1673.104044
Monumentnummer: 15931

Inspectie uitgevoerd door: P.D. van Vliet
Datum inspectie: 3 oktober 2023

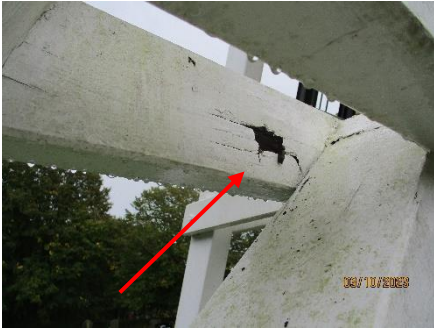
| RUBRIEK | TOELICHTING | HERSTELADVIES | Klokkenstoel |
|---|---|--|---|
| - (enkele) onderste liggers | M | De onderste liggers in de richting noord/zuid zijn dus tevens gerot in de verbindingen met de bovenvermelde makelaars. Het noordelijke uiteinde van een van deze liggers is forser gerot, het zuidelijke uiteinde is in het verleden al eens bijgewerkt. In de verbinding van de onderste ligger (in de richting oost/west) met de noordoostelijke staander is houtrot aanwezig (de staander noordoost is hier dus ook aangetast). | <ul style="list-style-type: none"> ○ Wellicht staan de onderste liggers het eerst op de nominatie om te worden vervangen. |

| RUBRIEK | TOELICHTING | HERSTELADVIES |
|--|--|--|
| <ul style="list-style-type: none"> - overige liggers - korbeels - zijschoren (tegen de jukken) - schilderwerk | <div style="text-align: center;"> </div> <p>Fors gerotte ligger.</p> <p>R De hoogste liggers (in de richting noord/zuid) zijn in de verbinding met de beide zijschoren gerot. De zijschoren zijn in die verbindingen dus ook aangetast.</p> <p>R Het bovineinde van het onderste zuidoostelijke korbeel is in de verbinding met de onderste liggers (in de richting oost/west) gerot. Ook de vermelde liggers zijn in de verbinding aangetast. Het ondereinde van dit korbeel is vermoedelijk in de verbinding met de staander gerot (zie hierboven bij "staanders").</p> <p>R Ook hier enige houtrot in de verbinding van de zijschoren met de hoogstgelegen liggers.</p> <p>R Licht vervuild. Lichte scheurvorming. Plaatselijk gebladderd.</p> | <ul style="list-style-type: none"> ○ Bij het schilderen moet gebruik worden gemaakt van een dampopen verfsysteem zodat vocht in het houtwerk gemakkelijk naar buiten kan treden/ drogen. ○ Overwegen om de klokkenstoel geheel niet meer te schilderen. Omdat de klokkenstoel rijks monumentaal is, is een dergelijke wijziging wel vergunningsplichtig. |

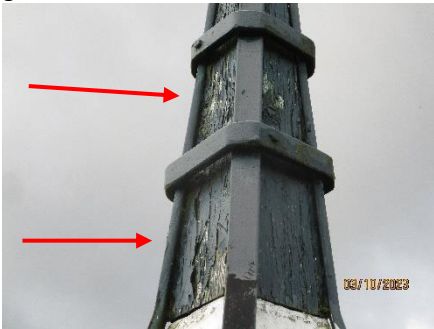
| RUBRIEK | TOELICHTING | HERSTELADVIES | Klokkenstoel |
|--|---|---|--|
| - makelaar | R | De makelaar is (boven de dakbedekking) licht gescheurd/verweerd. Mogelijk inmiddels wat gerot. | ○ Nader onderzoek bovineinde. Rekenen op herstel. |
| | | Makelaar; wij vermoeden enige houtrot. Schilderwerk fors gebladderd. | |

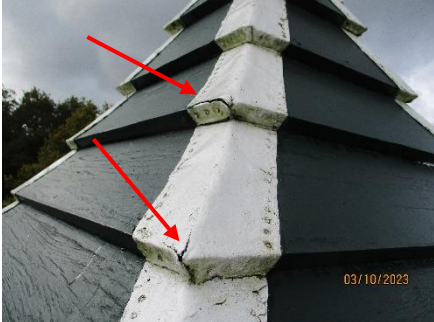
| RUBRIEK | TOELICHTING | HERSTELADVIES | <i>Klokkenstoel</i> |
|---|---|---|---|
| <p><u>2.3 Loodaansluitingen</u> Helmdak - hoekkeperlood</p> | <p>R Het lood vertoont verspreid scheuren.</p> | <p>○ Gescheurde delen vervangen.</p> | |
