INSPECTIERAPPORT 2024

**Toren
Van Swinderenstraat 6 te Balk**

Object: Toren
Van Swinderenstraat 6 te Balk
Gemeente: DE FRYSKE MARREN
Objectnummer: 0122.104044
Monumentnummer: 15914

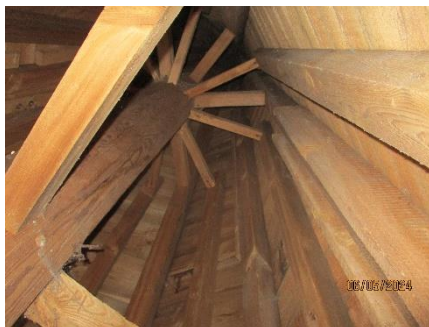
<p>Algemeen</p>			
<ul style="list-style-type: none"> - waterlijst onder spits 	R	<p>Licht vervuild, wordt wat schraler.</p>	
<p>2. DAKEN</p>			
<p><u>2.1 Kapconstructies</u></p>			
<p>2.1.1 Hout</p>			
<p>Ingesnoerde spits</p>			
<ul style="list-style-type: none"> - houtborende insecten 			
<ul style="list-style-type: none"> - sporen 	R	<p>In 1997 behandeld tegen houtborende insecten.</p> <p>Vermoedelijk een oude aantasting door boktor in sporen zuidoost.</p>	
<ul style="list-style-type: none"> - “muurplaat” (buitenste regel) 	G	<p>Op twee hoeken in het verleden hersteld, niet door liplassen maar recht gestuikt tegen de oudere delen.</p>

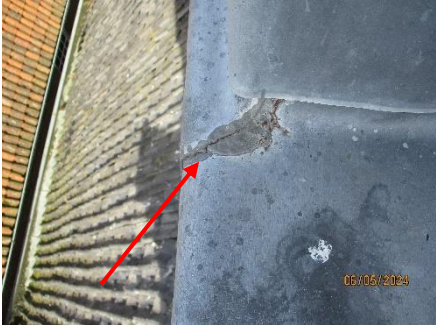
<p>2.2.4 <i>Metaal</i></p> <p>Ingesnoerde spits</p> <ul style="list-style-type: none"> - lood op insnoering <p>Klokkenzoldervloer</p> <ul style="list-style-type: none"> - loodbekleding 	<p>G</p> <p>G</p>	<p>Voor zover waarneembaar.</p> <p>Soldeernaden bij de stijlen werken (weer) enigszins los. Geeft overigens (vrijwel) geen lekkage.</p>

<p>Losgewerkte soldeernaad.</p>	
<p><u>2.3 Loodaansluitingen</u></p> <p>Ingesnoerde spits</p> <ul style="list-style-type: none"> - voetlood <p>Ondervierkant</p> <ul style="list-style-type: none"> - aansluiting op kerkdak 	<p>G</p> <p>G</p>
