## INSPECTIERAPPORT 2024

toren  
Kerkhof 1 te Lemmer

Object: toren  
Kerkhof 1 te Lemmer  
Gemeente: DE FRYSKE MARREN  
Objectnummer: 0639.104044  
Monumentnummer: 25749

Inspectie uitgevoerd door: P.D. van Vliet  
Datum inspectie: 22 oktober 2024

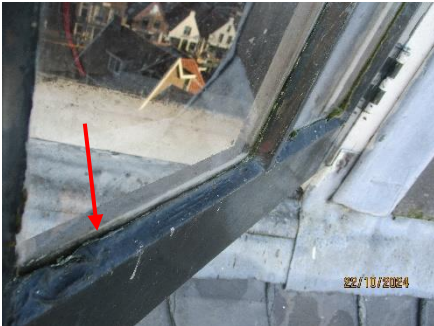
- stopverf vensters in nissen	R	Voor zover waarneembaar.	
- stopverf ramen 5 <sup>e</sup> verdieping (gesloten achtkante lantaarn)	M	Gescheurd, verspreid enigszins openstaand langs het glas. Enige mosaan-groei langs glas.	○ Tijdig schilderwerk uitvoeren. Losse delen opnieuw stoppen.

Loswerkende stopverf.	
<b>1.7.2 Schilderwerk</b>			
Algemeen

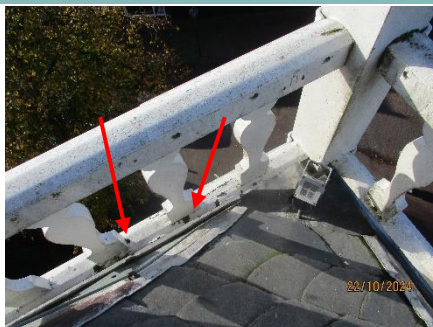
- overig hoekkeperlood	G		
<u>2.7 Balustraden</u>			
Algemeen			
- laagste balustrade	M	Voor zover waarneembaar en bereikbaar. De staanders op de noordoost- en zuidoosthoek zijn vermoedelijk door houtrot aangetast. De onderste regel is verspreid gerot. Ondereinden van balusters (spijlen) zijn vermoedelijk ook gerot. De bovenste regel is vermoedelijk tegen de zuidwestelijk staander gerot.	○ Herstellen/aanlassen door houtrot aangetaste delen bij onderhoudschilderwerk. De onder-regels vervangen. ○ Rekenen op meer aangetast houtwerk dan momenteel zichtbaar.

Laagste balustrade; vermoedelijk verspreid gerot.

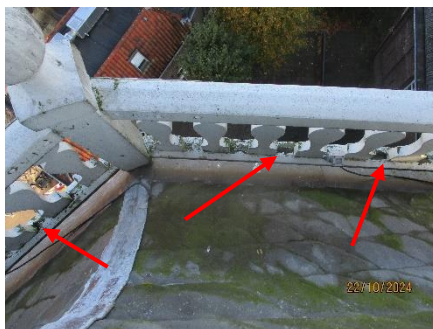
**M** Voor zover waarneembaar en bereikbaar. De onderste regel is verspreid gerot. Ondereinden van balusters (spijlen) zijn vermoedelijk ook aangetast. De bovenste regel is vermoedelijk bij aansluitingen op enkele standers gerot.

Hoogste balustrade; verspreid gerot.

○ Als bovenstaande.

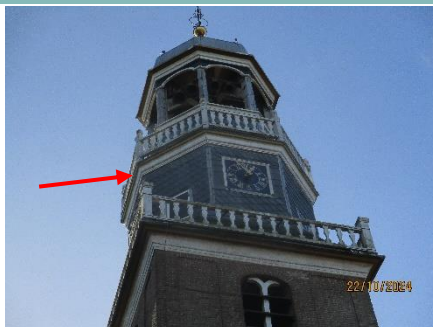
**G**  
**R** Onder de hoogste balustrade is het lijstwerk op hoeken (o.a. hoek zuidwest en hoek noordwest) vermoedelijk aangetast door houtrot. Lijstwerk onder de laagste balustrade is niet te bereiken. Rekenen op eenduidige gebreken als de lijst onder de hoogste balustrade.

Deze lijst (pijl) wordt bedoeld.

○ Als bovenstaande.

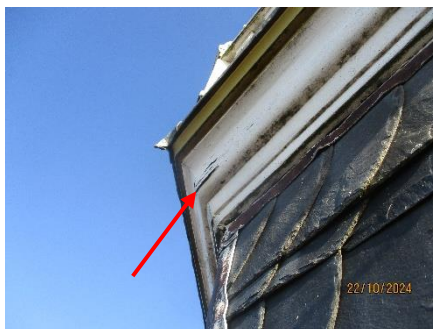
Vermoedelijk gerot op hoeken (foto = lijst onder de hoogste balustrade).

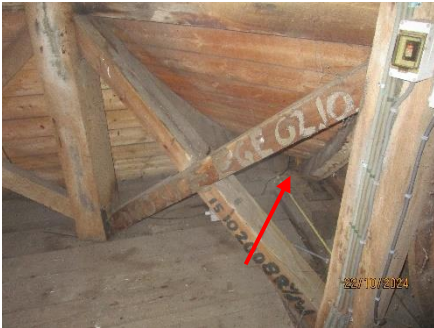
RUBRIEK	TOELICHTING	HERSTELADVIES	Toren
<p>5<sup>e</sup> verdieping ruimte met luiken</p> <ul style="list-style-type: none"> <li>- kepers onder poesters</li> </ul>	<p><b>M</b> Ter hoogte van de onderste balustrade. Ondereinden van kepers zijn aangetast door houtrot, verspreid bonte knaagkever en houtworm. Met name de noord-oostelijke is aangetast door houtrot en zwam.</p>

<ul style="list-style-type: none"> <li>○ Herstel op termijn d.m.v. aanlassen.</li> <li>○ Tevens de loodaansluitingen herzien (rubriek 2.3).</li> </ul>	
<ul style="list-style-type: none"> <li>- muurplaten</li> <li>- staanders</li> <li>- liggers</li> <li>- kruizen en liggers (onder kozijnen)</li> </ul>	<p><b>R</b> Onder de bovenvermelde kepers vermoedelijk tevens aangetast.</p> <p><b>G</b></p> <p><b>G</b></p> <p><b>R</b> Op de zuidwestzijde in het verleden aangetast door rot/ zwam, inmiddels verdroogt. Mogelijk soms nog enige lekkage; zie rubriek 1.4.2). Langs het kruis zuidwest is overigens al een extra kruis aangebracht.</p>	<ul style="list-style-type: none"> <li>○ Nader controleren bij herstel kepers.</li> <li>○ Zie rubriek 1.4.2.</li> </ul>
