INSPECTIERAPPORT 2024

**Klokkenstoel
It Noard bij 21 te Broek**

Object: Klokkenstoel
It Noard bij 21 te Broek
Gemeente: DE FRYSCHE MARREN
Objectnummer: 0707.104044
Monumentnummer: 13224

Inspectie uitgevoerd door: P.D. van Vliet
Datum inspectie: 21 oktober 2024

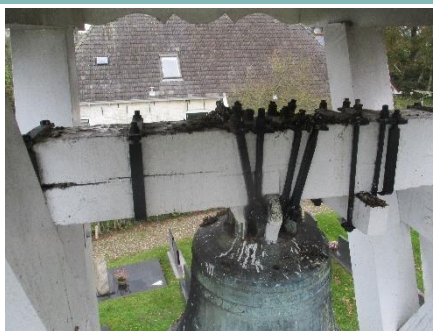
M Sterker geroest, met name de moer/
draadeind door de stok.

- Alle geroeste onderdelen behan-
den tegen roest.

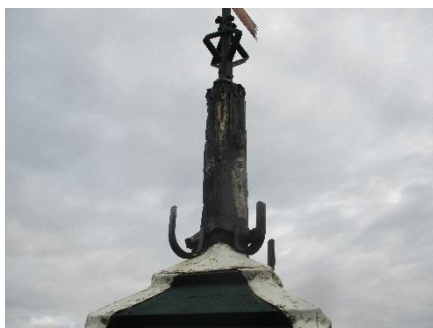
S Gerot en door zwam aangetast, zowel
boven als onder het potdekselwerk.

De makelaar is fors aangetast en kan bij storm
wel eens afbreken.

- Vervangen.

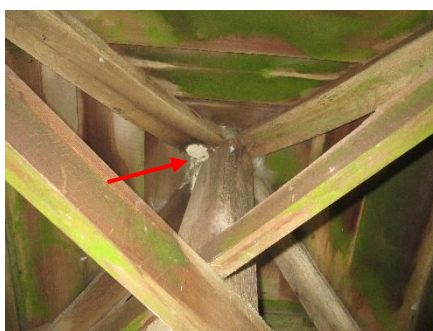
S Rondom de makelaar gerot en door
zwam aangetast.

In de nok gerot en zwam.

- Aanlassen bovineinden van span-
ten.
- Vrij urgent; bij een storm kan de
makelaar afbreken.

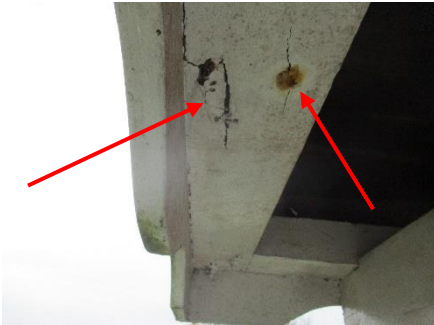
RUBRIEK	TOELICHTING	HERSTELADVIES	Klokkenstoel
<ul style="list-style-type: none"> - spanten; overige delen - liggers onder kapconstructie 	<p>R Gescheurd door de roestige vernageling. Verspreid bij de aansluiting met de gepotdekselde delen door houtrot aangetast.</p> <p>M Aan de zijde van de vaart is een ligger gescheurd en gerot. Verder scheuren in het hout door het roesten van bevestigingsmateriaal door verbindingen (o.a. op hoeken). Bij scheuren is plaatselijk houtrot ontstaan.</p>

<p>Gescheurde ligger/ gerot, geroeste bouten.</p>	<ul style="list-style-type: none"> ○ Wellicht moeten grotere delen worden hersteld dan alleen de bovineinden. (Nader onderzoek tijdens uitvoering). ○ Rekenen op het aanlassen van enkele delen. Wellicht tevens verspreid te herstellen met een kunsthars. 	
<ul style="list-style-type: none"> - vernageling/draadeinden 	<p>M Fors geroest.</p>	<ul style="list-style-type: none"> ○ Bij gelegenheid vervangen.

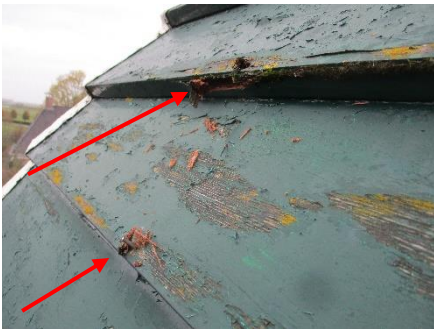
<p><u>2.2 Dakbedekking</u></p> <p>2.2.6 Overig</p> <p>Houten bedekking</p> <ul style="list-style-type: none"> - gepotdekselde delen 	<p>M Op meerdere plaatsen gerot. Rvs nagels werken los. IJzeren nagels zijn geroest. Planken werken langzaam los. In de staande plank langs de dakvoet zijn op de hoeken gaten/ houtrot aanwezig. Mogelijk door spechten veroorzaakt.</p>

<p>Planken gerot.</p>	<ul style="list-style-type: none"> ○ Gerotte planken vervangen. Rekenen op vrij veel planken te moeten vervangen. ○ De planken hechten met rvs schroeven. 	
<p><u>2.3 Loodaansluitingen</u></p> <p>Lood</p> <ul style="list-style-type: none"> - hoekkepers 	<p>M Vernagelingen beginnen wat los te raken. Enige ruimte tussen lood en houtwerk. Op een enkele plaats stukgeraakt lood.</p>	<ul style="list-style-type: none"> ○ Herstel loodwerk/ opnieuw aanbrengen.

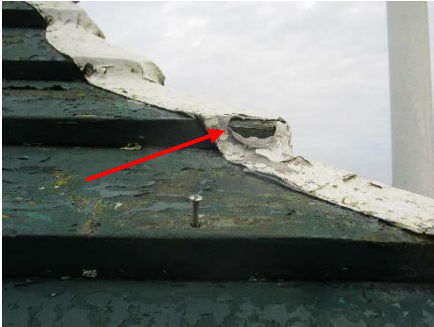
<p>Keperlood stuk.</p> <p>G</p> <p>R Schrale afwerking. Plaatselijk verveloos. Vuil.</p> <p>S Lekkage langs de inkrozing in de makelaar.</p> <p>M Gescheurd en openstaand om de mast.</p>
