INSPECTIE RAPPORT 2015

Objectnummer 0067

Dakruiter
Heerenwal 52
8556 XW Sloten

Objectnummer: 0067
 Debiteurennummer: 4044
 Object: Toren van N.H. Kerk
 Gelegen te: Herenwal 52,
 8556 XW Sloten
 Gemeente: De Fryske Marren
 Bouwjaar: 1647
 Monumentnummer: 33852
 Oorspronkelijke functie: 03 Kerkelijk Gebouw

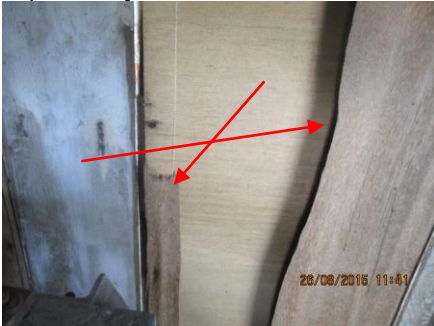
Rubriek	Toelichting	Hersteladvies
<p>1. GEVELS</p> <p><u>1.2 Gevels</u></p> <p><i>1.2.2 Natuursteen</i> Voorgevel (west)</p> <ul style="list-style-type: none"> - gevelstenen (natuursteen) G - lijst onder gevelstenen (natuursteen) G - omlijsting ronde venster G <p><i>1.2.3 Hout</i> Algemeen</p> <ul style="list-style-type: none"> - gevelbekleding G Red cedar. <p>Wanden onder spits</p> <ul style="list-style-type: none"> - rabatwerk G - overige wandbekleding G - loodbeklede waterlijsten G <p><u>1.4 Vensters.</u></p> <p><i>1.4.2 Hout</i> Algemeen</p> <ul style="list-style-type: none"> - kozijnen rond galmopeningen G Voor zover waarneembaar. - galmboarden (lamellen) R Enkele openingen zijn opgevuld met plaatmateriaal en isolatiemateriaal (tegen geluidsoverlast). Delaminatie van het plaatmateriaal en de isolatie is plaatselijk verdwenen.

<p>Delaminatie.</p> <ul style="list-style-type: none"> - rooster/gaas achter galmboarden G <p>Voorgevel (west)</p> <ul style="list-style-type: none"> - rond venster G Open getrokken verbindingen.

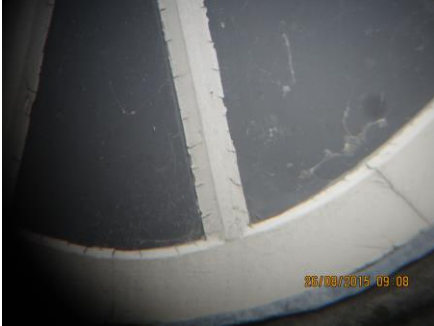
Rubriek	Toelichting	Hersteladvies 0067 Dakruiter
<p><u>1.7 Glas/schilderwerk</u></p> <p><i>1.7.1 Beglazing</i> Voorgevel (west)</p> <ul style="list-style-type: none"> - beglazing rond venster - stopverf <p><i>1.7.2 Schilderwerk</i> Algemeen</p> <ul style="list-style-type: none"> - vuil schilderwerk - herstel schilderwerk <p>Onderdelen</p> <ul style="list-style-type: none"> - rond venster - overig schilderwerk alle zijden 	<p>G R Plaatselijk gescheurd.</p>

<p>Scheurvorming in de stopverf.</p> <p>R</p> <p>R Barstvorming, glansverlies en afkrijting.</p> <p>R Vuil schilderwerk, barstvorming, glansverlies en op enkele plaatsen licht bladderend.</p>

<p>Barstvorming en licht bladderend..</p>	<ul style="list-style-type: none"> ○ Vervangen bij de eerstvolgende schilderbeurt. ○ Regelmatig laten schoonmaken. ○ Bijwerken schilderwerk.
<p><u>1.8 Diversen</u> Algemeen</p> <ul style="list-style-type: none"> - verankering sporen met boven tafelement - verankering tafelement met hoekstijlen <ul style="list-style-type: none"> - muur- en balk verankeringen 	<p>R De verankeringen zijn geroest.</p> <p>M De verankering van de muurstijlen aan het tafelement is zeer roestig. Op de zuidoostelijke zijde splijt de muurstijl als gevolg van de sterke volume toename van de roest. De verankeringen zijn verdiept in de muurstijlen aangebracht.</p> <p>R Geroest.</p>	<ul style="list-style-type: none"> ○ Ankers oppervlakkig ontroesten, voorzien van een beschermend verfsysteem en opnieuw bevestigen aan de onderconstructie (nieuwe krammen in de muurstijlen). ○ Herstel is niet aan de orde.

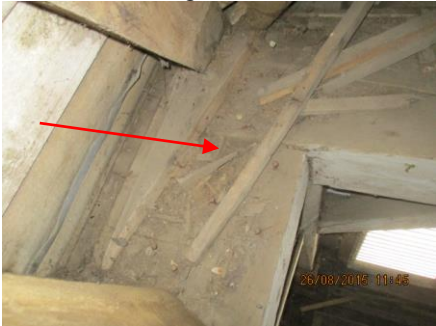
Rubriek	Toelichting	Hersteladvies
<p>2. DAKEN</p> <p><u>2.1 Kapconstructies</u></p> <p><i>2.1.1 Hout</i> Ingesnoerde naaldspits</p> <ul style="list-style-type: none"> - muurplaat <ul style="list-style-type: none"> - spitsconstructie <p><u>2.2 Dakbedekking</u></p> <p><i>2.2.3 Leien</i> Spitsconstructie</p> <ul style="list-style-type: none"> - lei bedekking (sjabloon dekking/ rijndekking) - dakbeschot <p>Toreervoet (verticale delen)</p> <ul style="list-style-type: none"> - rijndekking <p><u>2.3 Loodaansluitingen</u></p> <p>Spits</p> <ul style="list-style-type: none"> - gevlierd keperlood - voetlood leibedekking <p>Onderste gedeelte toren</p> <ul style="list-style-type: none"> - afdekking houten waterlijsten - afdekking natuursteen waterlijst - loodaansluiting met kerkdak 	<p>R Op de zuidwesthoek is de muurplaat gerot / vermolmd. Veroorzaakt door een oude lekkage.</p>

<p>Door houtrot aangetast.</p> <p>R Op enkele plaatsen aangetast door houtborende insecten. Vermoedelijk oude – niet actieve - aantastingen.</p> <p>R De kwaliteit van de leien gaat achteruit. De porositeit wordt hoger.</p> <p>G Het betreft arm geschaafde delen.</p> <p>R De kwaliteit van de leien gaat achteruit. De porositeit wordt hoger.</p> <p>G</p> <p>G</p> <p>G Zie rubriek 1.2.3.</p> <p>G</p> <p>G Voor zover waarneembaar.</p>	<p>○ Herstel is nog niet aan de orde.</p> <p>○ Zie rubriek 4.2.1.</p> <p>○ Regelmatig controle en onderhoud uitvoeren.</p>

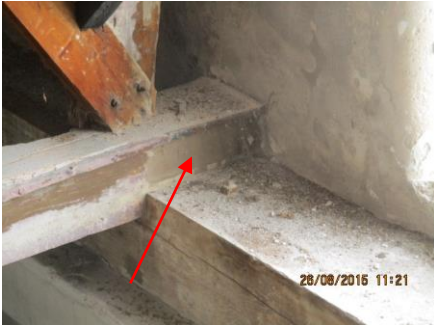
Rubriek	Toelichting	Hersteladvies
<p><u>2.6 Dakopeningen</u></p> <p>2.6.4 Luiken Dakvlak (west)</p> <ul style="list-style-type: none"> - lood bekleed vlaggenluik <p><u>2.8 Diversen</u></p> <p>Bekroning</p> <ul style="list-style-type: none"> - kruis (ijzer) - windvaan en pijnappel - loden muts <p>Wijzerplaten noord, zuid en west</p> <ul style="list-style-type: none"> - wijzers en platen 	<p>G</p> <p>G</p> <p>G</p> <p>R</p> <p>G</p>	<p>0067 Dakruiter</p> <p>Minimale roestplekjes.</p> <p>Enkele spijkergaten in het lood.</p>
<p>3. INTERIEUR</p>		
<p><u>3.2 Dragende constructies/vloeren</u></p> <p>3.2.1 Dragende constructie/ vloeren</p> <p>Tweede verdieping (ter hoogte kerkzolder)</p> <ul style="list-style-type: none"> - onderslagen <ul style="list-style-type: none"> - stijlen - schoren/ kruizen - trekstangen <p>Derde verdieping (ter hoogte van uurwerk)</p> <ul style="list-style-type: none"> - onderslagen <ul style="list-style-type: none"> - vloer (hout) 	<p>G</p> <p>G</p> <p>G</p> <p>R</p> <p>G</p> <p>G</p>	<p>In het verleden plaatselijk aange- heeld.</p>

<p>Aangeheelde onderslag.</p> <p>De zuidwestelijke stijl staat schuin, echter voldoende stabiel.</p> <p>Enkele trekstangen zijn oppervlakkig roestig.</p> <p>De zuidelijke onderslag is ge- scheurd. De noordelijke onderslag is aangeboden / hersteld met een kunsthars.</p>

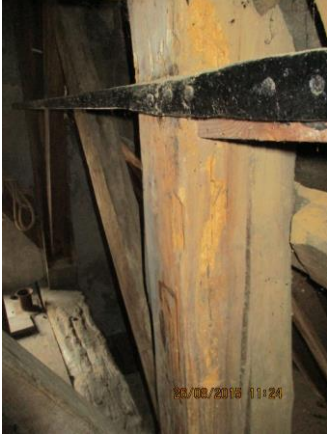
Rubriek	Toelichting	Hersteladvies
<ul style="list-style-type: none"> - stijlen 	<p>R De noordwestelijke stijl is in het verleden aan de onderzijde aangegegoten. De noordoostelijke stijl is aangetast door de bonte knaagkever (actief, er ligt veel boormeel onder/bij).</p>

<p>Aangetaste stijl.</p>	<ul style="list-style-type: none"> ○ Aantastingen bestrijden.
<ul style="list-style-type: none"> - trekstang verankering - schoren/ kruizen (hout) - staalconstructie 	<p>R Aan de zuidwestelijke zijde geroest in het metselwerk.</p> <p>G</p> <p>R Voor zover waarneembaar. In het metselwerk roestig.</p>

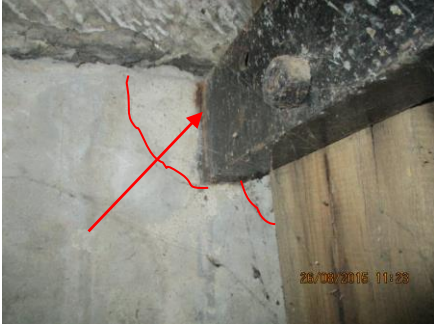
<p>Roestig in het metselwerk.</p>	<ul style="list-style-type: none"> ○ Ontroesten en behandelen.
<p>Vierde verdieping (klokkenzolder)</p> <ul style="list-style-type: none"> - onderslag (vierkant) - vloer (hout) - loodbekleding vloer - staal bij muurstijlen 	<p>R De onderslagbalk aan de zuidzijde is door bonte knaagkever aangetast. De aantastingen zijn actief.</p> <p>G Voor zover waarneembaar.</p> <p>R Veel vuil op de vloer.</p> <p>R Roestig en plaatselijk zeer roestig.</p>

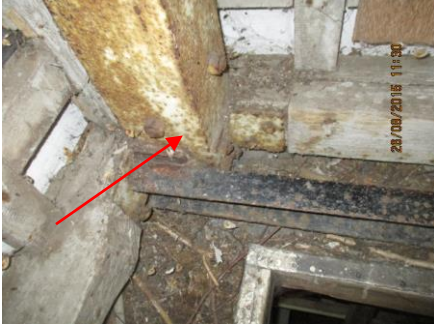
<p>Roestig.</p>	<ul style="list-style-type: none"> ○ Aantastingen bestrijden. ○ Schoonmaken vloer. ○ Ontroesten en behandelen.

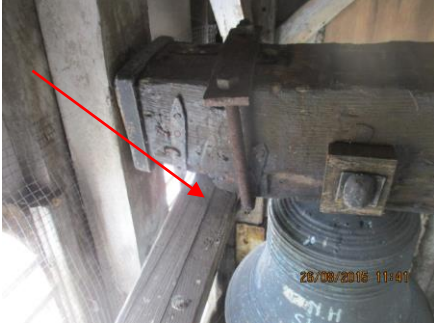
Rubriek	Toelichting	Hersteladvies
<ul style="list-style-type: none"> - slaghamers Kleine klok <ul style="list-style-type: none"> - algemeen - luidklok - ophanging klok - klepel - klepel ophanging - luidboom - luidas 	<p>G Van de twee slaghamers is er thans maar een in gebruik.</p> <p>G Buiten werking.</p> <p>M Los. Ontbreekt.</p> <p>M Het oog is erg roestig. Hierdoor kan op termijn de klok scheuren.</p> <p>M Loszitten en het hout is gescheurd.</p>

<p>R Loszittende en gescheurde luidboom. De as draait moeilijk.</p>	<ul style="list-style-type: none"> ○ Geheel herstellen luidklok. ○ Vervangen luidboom.
<p>4. DIVERSEN</p>		
<p><u>4.1 Technische installaties</u></p>		
<p><i>4.1.1 Algemeen</i> Installaties</p>		
<ul style="list-style-type: none"> - inspectie 	<p>N.B. Controle op de werking van de zich in of op een gebouw bevindende installaties valt buiten de inspectie van de Monumentenwacht.</p>
